Kyrön kunnantalo Kuntoarvio  
Kosteus- ja sisäilmatekninen kuntotutkimus

Asiakirjatyyppi  
**Kuntoarvio**

Päivämäärä  
**18.9.2023**

# KYRÖN KUNNANTALO KUNTOARVIO

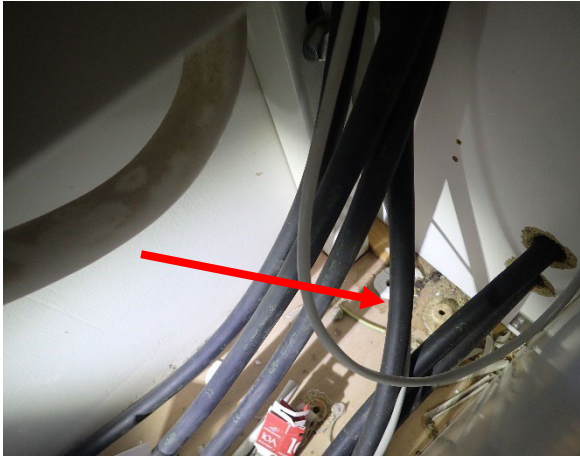
Havaintojen perusteella lattiapinnoitteet ovat alkuperäisiä. Sähkökaapin pohjalla havaittiin runsaasti epäpuhtauksia sekä kuivuneita kosteusjälkiä, jotka ovat aiheutuneet todennäköisesti liiallisen pesuveden käytöstä. Aulan laatoitus on paikoin irti alustasta (kopoa). Alapohjia mitattiin suuntaa-antavasti pintakosteusilmaisimella. Poikkeavia lukemia havaittiin luoteen puoleisen eteisestä ulko-oven edestä, aulan laatoitetulta alueelta, keittiön viereisessä siivousskomerossa (tilassa ollut vesivahinko hiljattain) ja miesten suihkutilasta. Muovimatto on halki liikuntasauaman kohdalta. Valtuustosalissa on havaintojen perusteella ollut joskus patterivuotoja, joidenka aiheuttamia vaurioita ei ole korjattu. Lisäksi alapohjassa on havaintojen mukaan epätiiviyttä läpivientejä kuten vanhojen patteriputkien läpiviennit.

**Kuva 7.** Sähkökaapin pohjalla on runsaasti epäpuhtauksia ja kuivuneita kosteusjälkiä.

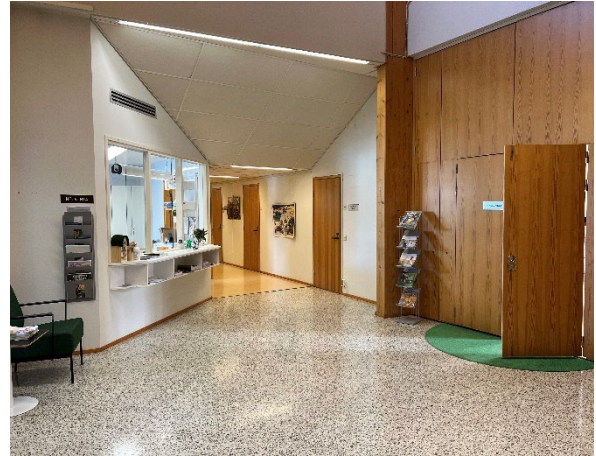
**Kuva 8.** Aulan laatoituksesta havaittiin kopoja kohtia ja jonkin verran kohonneita lukemia pintakosteuskartoituksessa.

- alapohjan osalla ei havaittu laajamittaisia kosteusvaurioita (KL3)
- yksittäiset kosteusvauriot ovat paikallisia ja rajoittuvat tietyille osille
- alapohjan päällysteissä todettiin aulatilassa kopoa
- suositellaan paikallisten vaurioiden korjaamista ja tilapintojen uudistamista tarpeen mukaisesti (1...5 vuoden kuluessa, 100 000€)

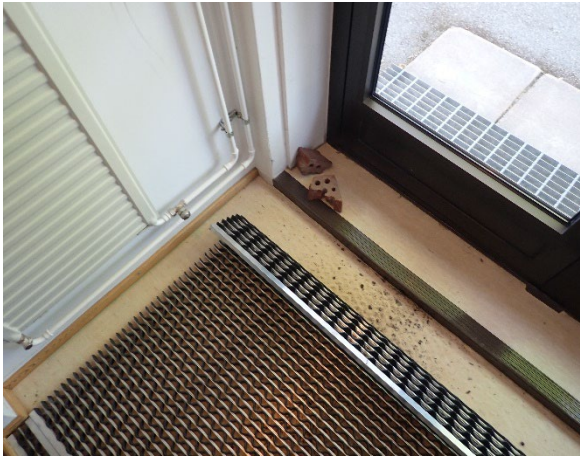
**Kuva 9.** Luoteen puoleisen ulko-oven edestä mitattiin kohonneita lukemia.

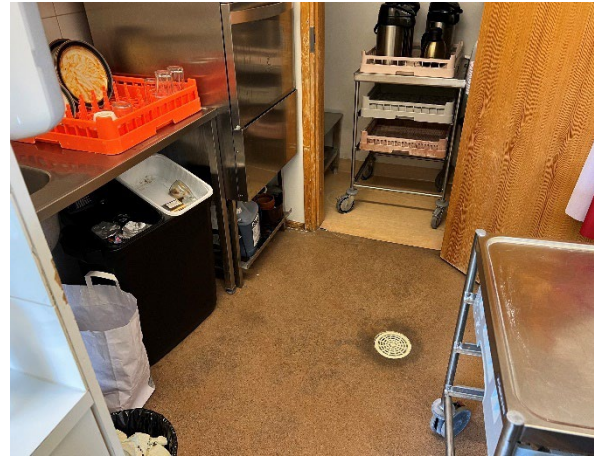
**Kuva 10.** Tiloissa on alkuperäiset lattiamateriaalit. Keittiön viereisen siivouskomeron lattiasta mitattiin kohonneita lukemia pintakosteuskartoituksessa.

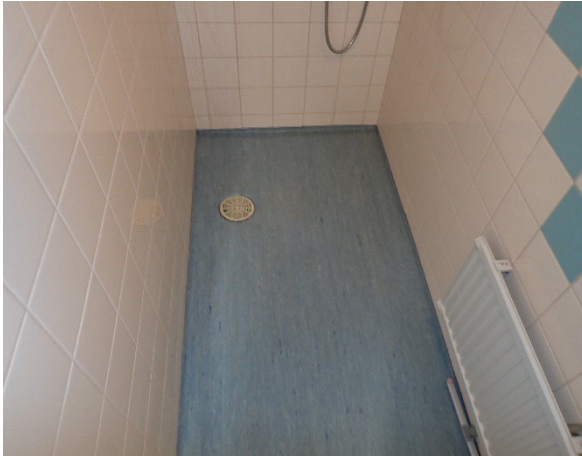
**Kuva 11.** Miesten suihkutiloista mitattiin kohonneita lukemia pintakosteuskartoituksessa.

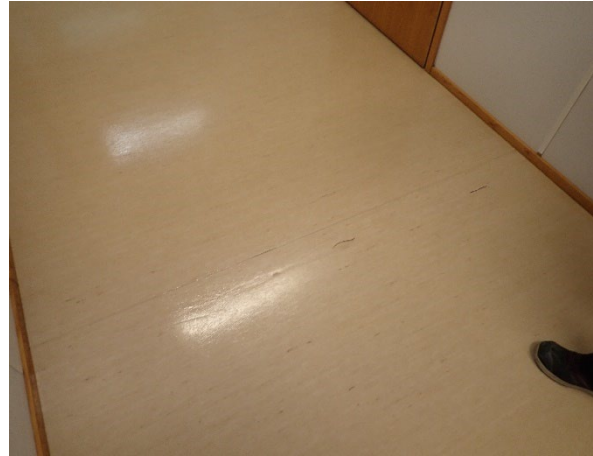
**Kuva 12.** Muovimatto on halki liikuntasauman kohdalta.

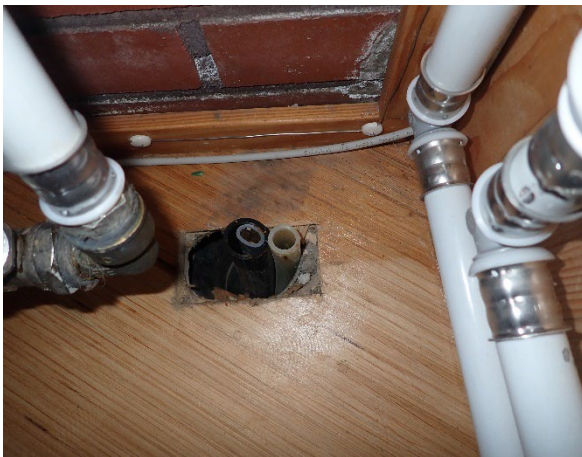
**Kuva 13.** Valtuustosalin lattiassa on vanhoja kuivuneita kosteusjälkiä ja epätiivitä läpivientejä.

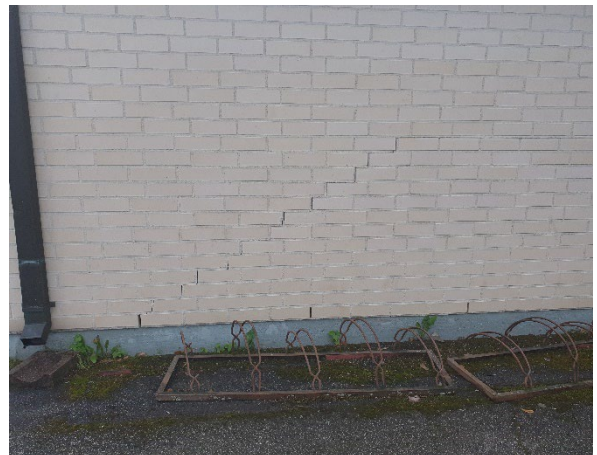
**Kuva 17.** Julkisivun tiilimuurauksen saumalaasteissa on jonkin verran halkeamia.

- tiilijulkisivussa todettiin paikallisia vaurioita ja liittymien epätiiveyskohtia (KL3)
- sokkelirakenteissa todettiin vaurioita (KL3)
- suositellaan tiilijulkisivun paikallisten vaurioiden korjaamista sekä sokkelirakenteen tarkempaa tutkimusta ja korjaamista (1...5 vuoden kuluessa, 15-20 000€)

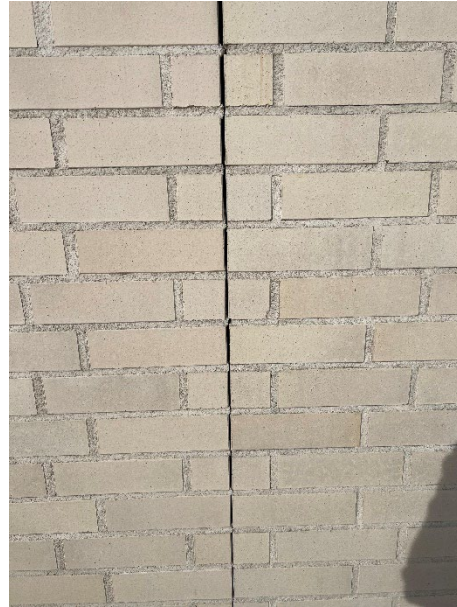
**Kuva 19.** Liikuntasaumojen kohdassa ei ole elastista saumausta.

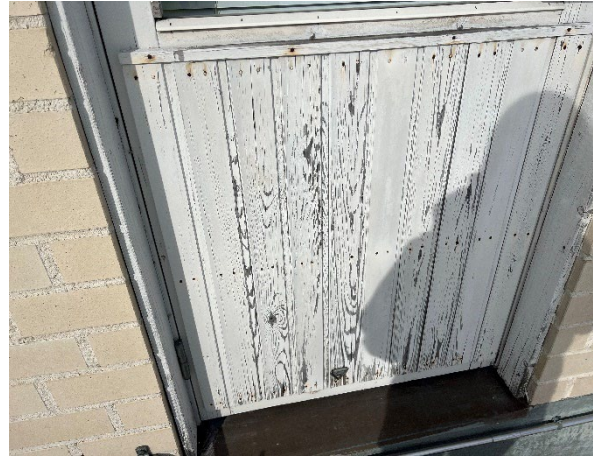
**Kuva 26.** Puiset ulko-ovet ovat alkuperäisiä ja niiden maalipinta oli paikoin huonokuntoinen.

- alkuperäiset puurakenteiset ulko-ovet ovat huonokuntoiset (KL1)
- alkuperäiset metallirakenteiset ulko-ovet ovat hyväkuntoisia (KL4)
- sisäväliovet sekä uusitut ovet ovat toiminta-/hyväkuntoisia

- suositellaan alkuperäisten puurakenteisten ulko-ovien uusimista (1 vuoden kuluessa, 5 000€)

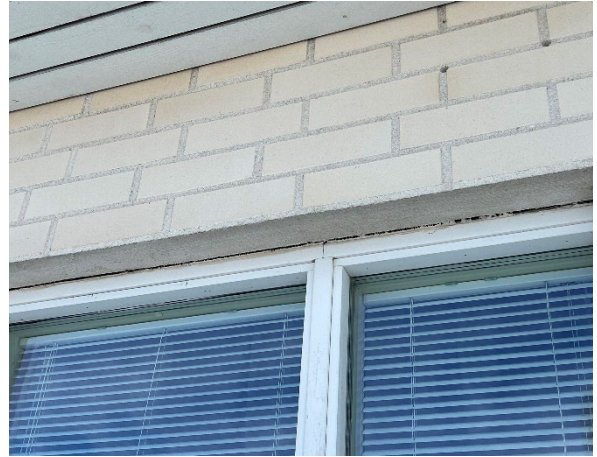
**Kuva 32.** Ikkunoiden ja ulkoseinien liittymät ovat epätiivit.

- ikkunat ovat huonokuntoisia (KL2)
- suositellaan ikkunoiden uusimista (peruskorjaus 1...5 vuoden kuluessa, 150 000€)

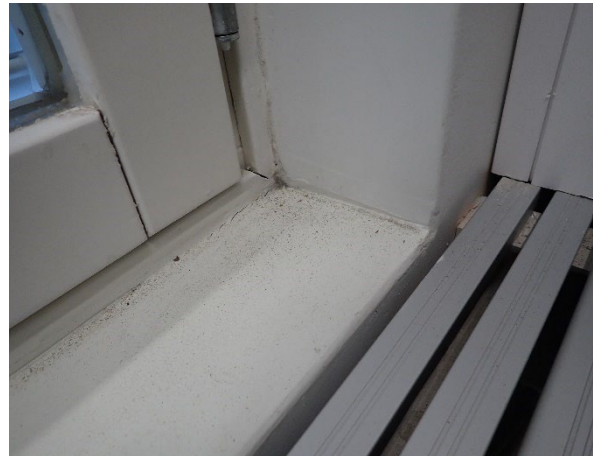
**Kuva 34.** Ikkunapenkeillä oli epätiivien liitosten kautta tapahtuvien ilmavuotojen mukana tuomia epäpuhtauksia.

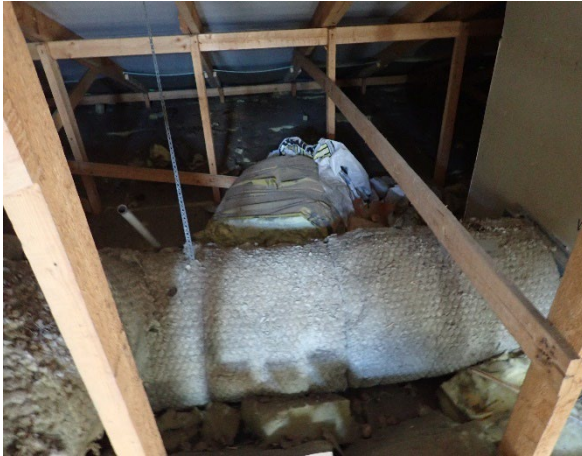
**Kuva 35.** Yläpohjatilassa havaittiin jonkin verran rakennusjätteitä.

- yläpohjassa todettiin jonkin verran rakennusjätettä (KL4)
- yläpohjassa todettiin yksittäinen paikallinen vesivuoto
- suositellaan yläpohjan puhdistamista rakennusjätteestä sekä yksittäisen vuotokohdan korjaamista (1 vuoden kuluessa, 5 000€)

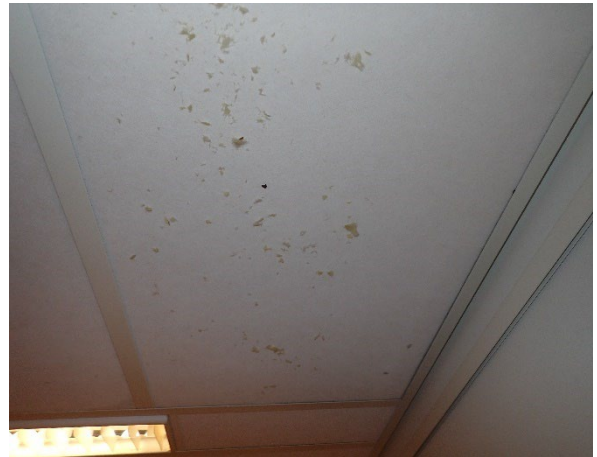
**Kuva 38.** Akustiikkalevyissä havaittiin rikkiäisiä pintoja.

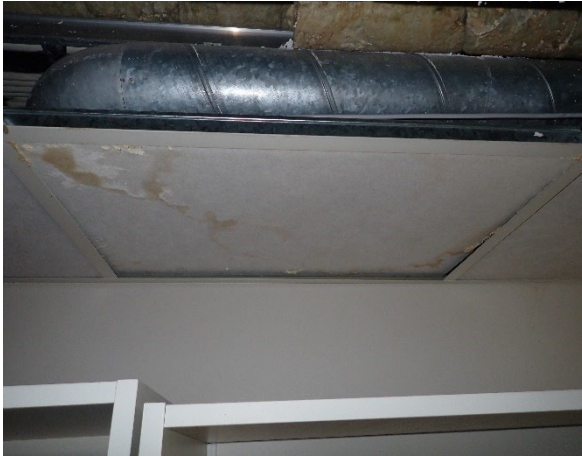
**Kuva 39.** Akustiikkalevyissä havaittiin joitakin kosteuden aiheuttamia vaurioita.

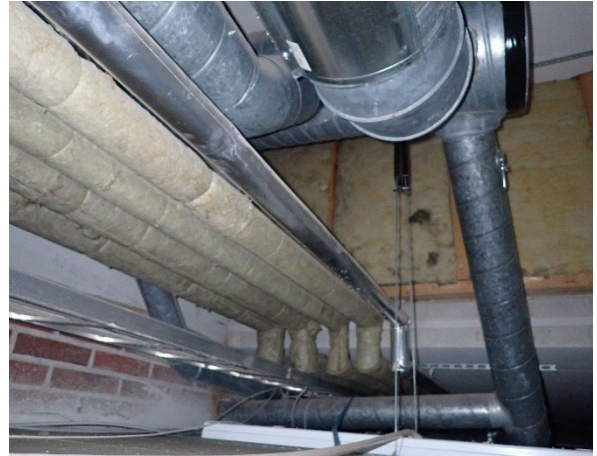
**Kuva 40.** Alakaton yläpuolisessa tilassa on runsaasti pinnoittamatonta mineraalivillaa.

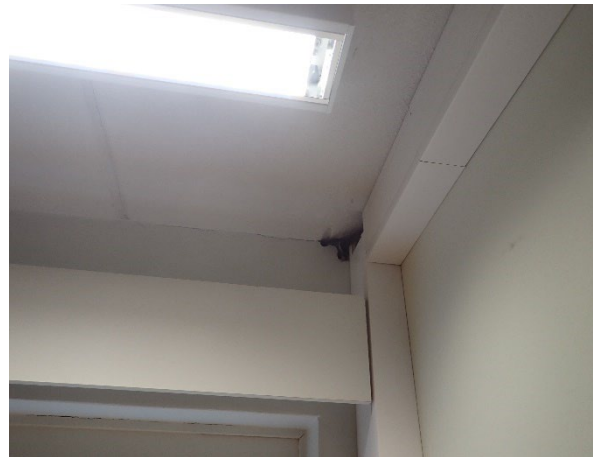
**Kuva 42.** Yläpohjan ja ulkoseinien liittymissä havaittiin ilmavuotoja ja epätiiveyskohtia.

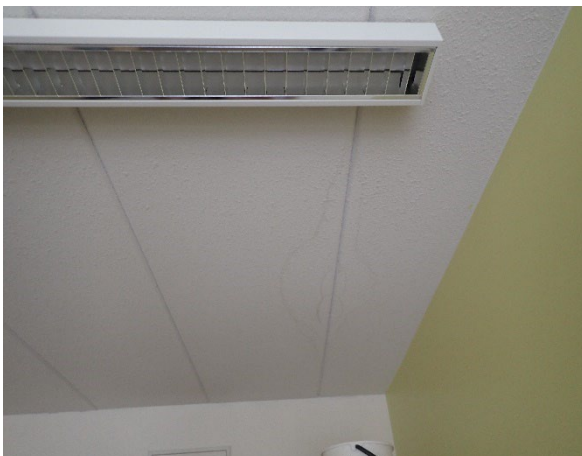
**Kuva 43.** Huoneiden puolella kevytbetoni-lankut ovat roiskerapattuja. Katossa havaittiin joitakin vanhoja kosteusvaurioiden aiheuttamia vaurioita.

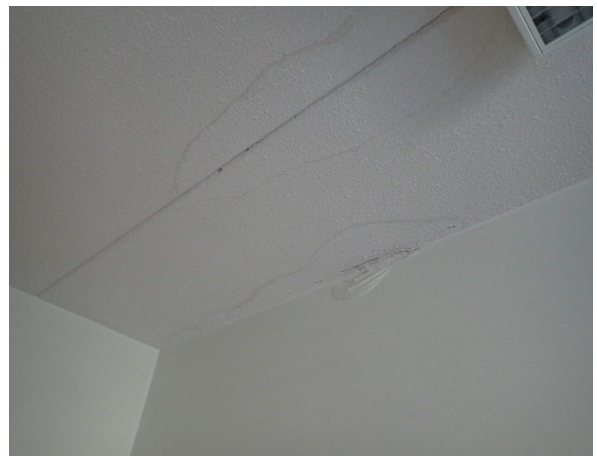
**Kuva 44.** Huoneiden kevytbetoni-lankuissa havaittiin joitakin vanhoja kosteusvaurioita.

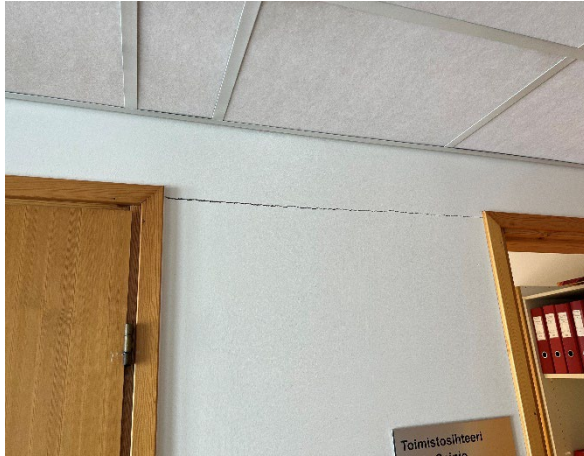
**Kuva 50.** Käytävien väliseinissä havaittiin halkeamia.

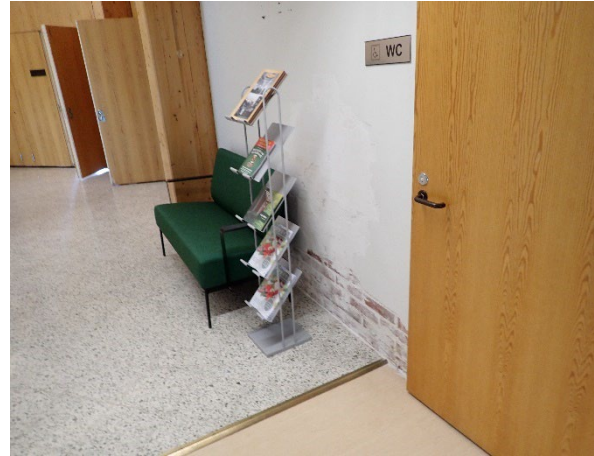
**Kuva 51.** Aulan ja siivouskomeron välisen seinän alaosa on puhdistettu tiilipinnalle siivouskomeron vesivahingon vuoksi.

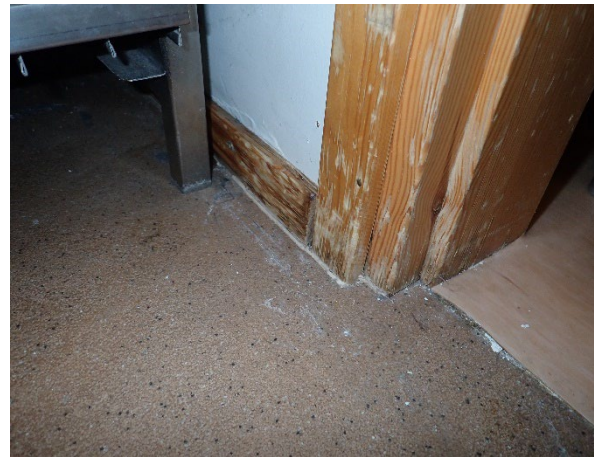
**Kuva 53.** Siivouskomeron ja keittiön välisessä levyrakenteisessa seinässä ja puulistoissa havaittiin kosteuden aiheuttamia vaurioita.

- väliseinärakenteet ovat hyväkuntoisia, yksittäistä kosteusvauriota lukuun ottamatta (KL4)
- suositellaan kosteusvaurioalueen laajuuden määrittäminen ja korjaustoimenpiteiden suorittaminen (1 vuoden kuluessa, 10 000€)

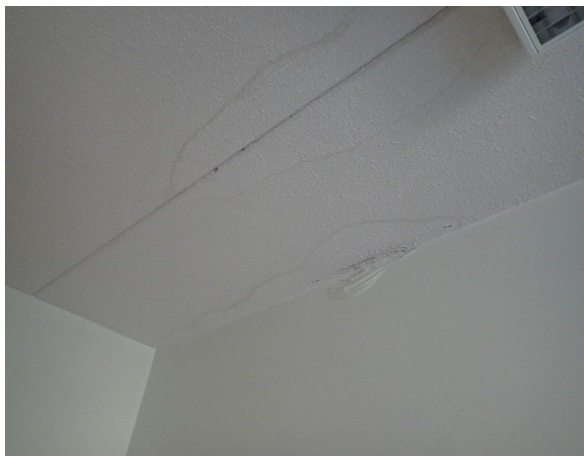
**Kuva 54.** Projektikoordinaattorin huoneen katossa ja seinän yläosassa havaittiin kosteuden aiheuttamia vaurioita sekä kohonnutta kosteutta pintakosteuskartoituksessa.

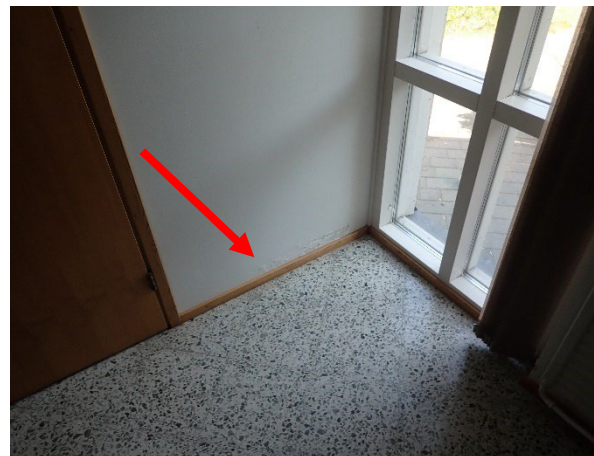
**Kuva 55.** Aulan wc:n vastaisella seinällä havaittiin vaurioita väliseinän tasoitepinnassa.

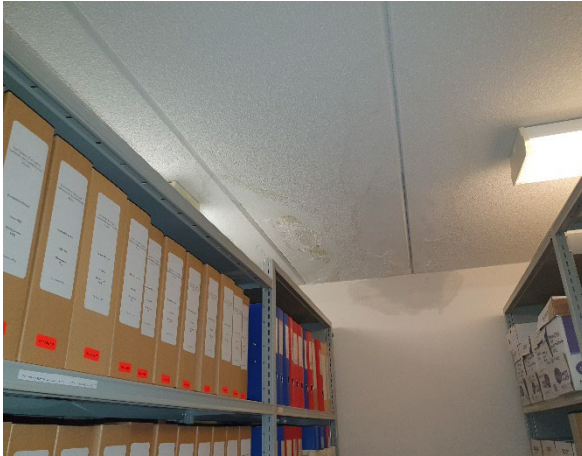
Lisätutkimukset suoritettiin 16.8.2023. Tutkimusten perusteella katossa havaittiin kaksi erillistä vaurioitunutta kohtaa (kaksi eri kevytbetoni-lankkujen saumaa). Saadun tiedon mukaan toinen jäljistä on vanhempi ja sen roiskepinta on hiottu puhtaaksi. Pintakosteuskartoituksen perusteella kohdasta ei havaittu kohonneeseen kosteuteen viittaavia lukemia. Vieressä olevan, uudemman, vauriokohdan roiskepinta on vaurioituneen näköinen ja kohdasta mitattiin kohonneita lukemia pintakosteuskartoituksessa.

**Kuva 59.** Katossa havaittiin kaksi erillistä vaurioitunutta kohtaa.

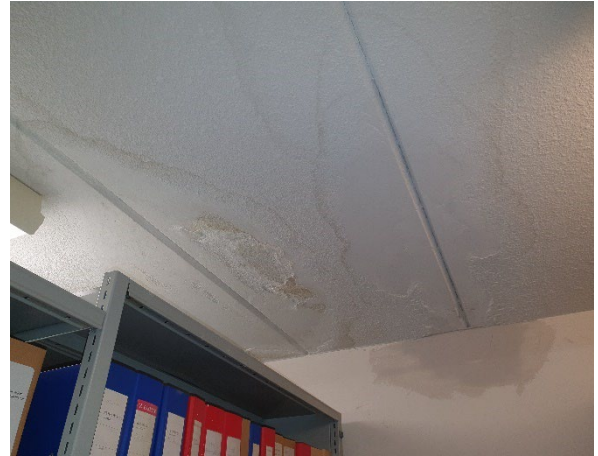
**Kuva 60.** Vasemmanpuoleinen kohta on nyt havaittu, uusi, vaurioitunut kohta.

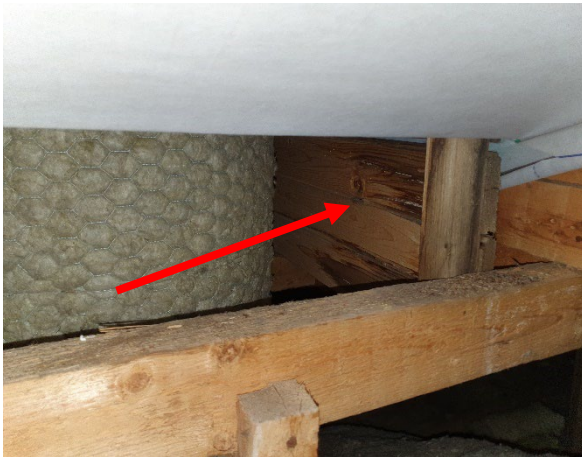
Vuotokohtaa kartoitettiin yläpohjan ja vesikaton puolelta. Yläpohjassa havaittiin tummuneita kattotuoleja. Vastaavassa kohdassa vesikatolla on neljä poistoilmapuhallinta. Puhaltimien ja pellitysten tiivistysmassauksissa havaittiin useita epätiivitä kohtia, joiden kautta sade- ja sulamisvesien on mahdollista päästä yläpohjan rakenteisiin ja sitä kautta alla olevan arkistotilan kattoon. Havaintojen perusteella massauksia on korjattu useampaan otteeseen.

**Kuva 61.** Yläpohjan puisissa kattotuoleissa havaittiin kosteuden aiheuttamaa tummentumaa vauriokohdan yläpuolella.

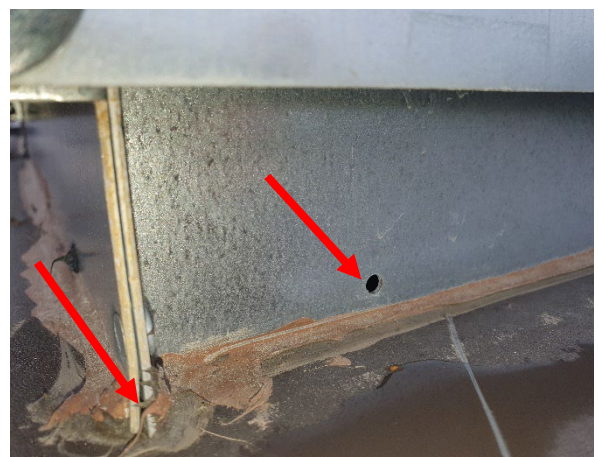
**Kuva 64.** Puhaltimien ja pellitysten liitoksissa havaittiin useita epätiivittä liitoksia.

Tutkimustulosten perusteella vesikatolla olevien poistoilmahuuhtimien epätiiviyden liitosten kautta pääsevä vesi kastelee arkistotilan kevytbetoni-lankkuja. Kastuneilla rakenteilla on kuitenkin vain vähäinen merkitys arkiston sisäilman suhteelliseen kosteuteen. Suositeltavana toimenpiteenä on epätiiviyden liitosten tiivistäminen ja kevytbetoni-lankkujen vaurioituneiden alueiden

roiskepintojen poistaminen. Rakenteiden voidaan antaa kuivaa itsestään, jonka jälkeen kuivuneisiin kohtiin voidaan asentaa uusi roiskepintapinta.

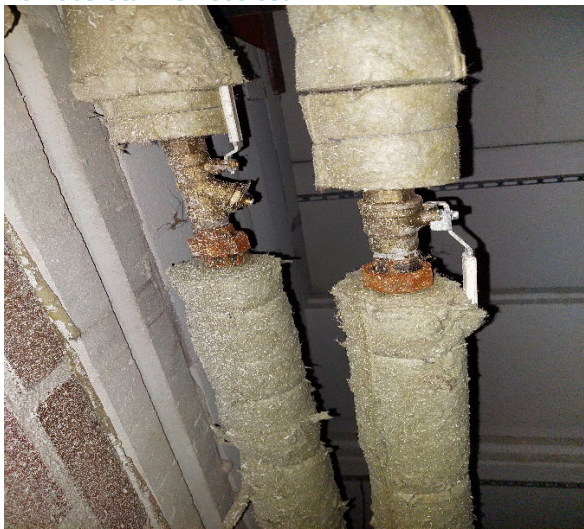
**Kuva 3. Lämpöjohdot alakatossa, hieman korroosiota kierreosissa.**

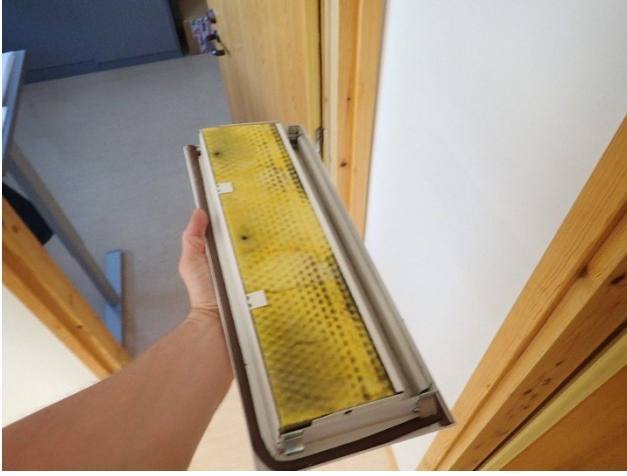
**Kuva 11. Jakolaatikoissa oli näkyvää äänieristevillaa havaittavissa, joka toimii kuitulähteenä.**
