# Toimenpidesuunnitelma

## Vesivahingot: Rantatie 5 ja Rantatie 10

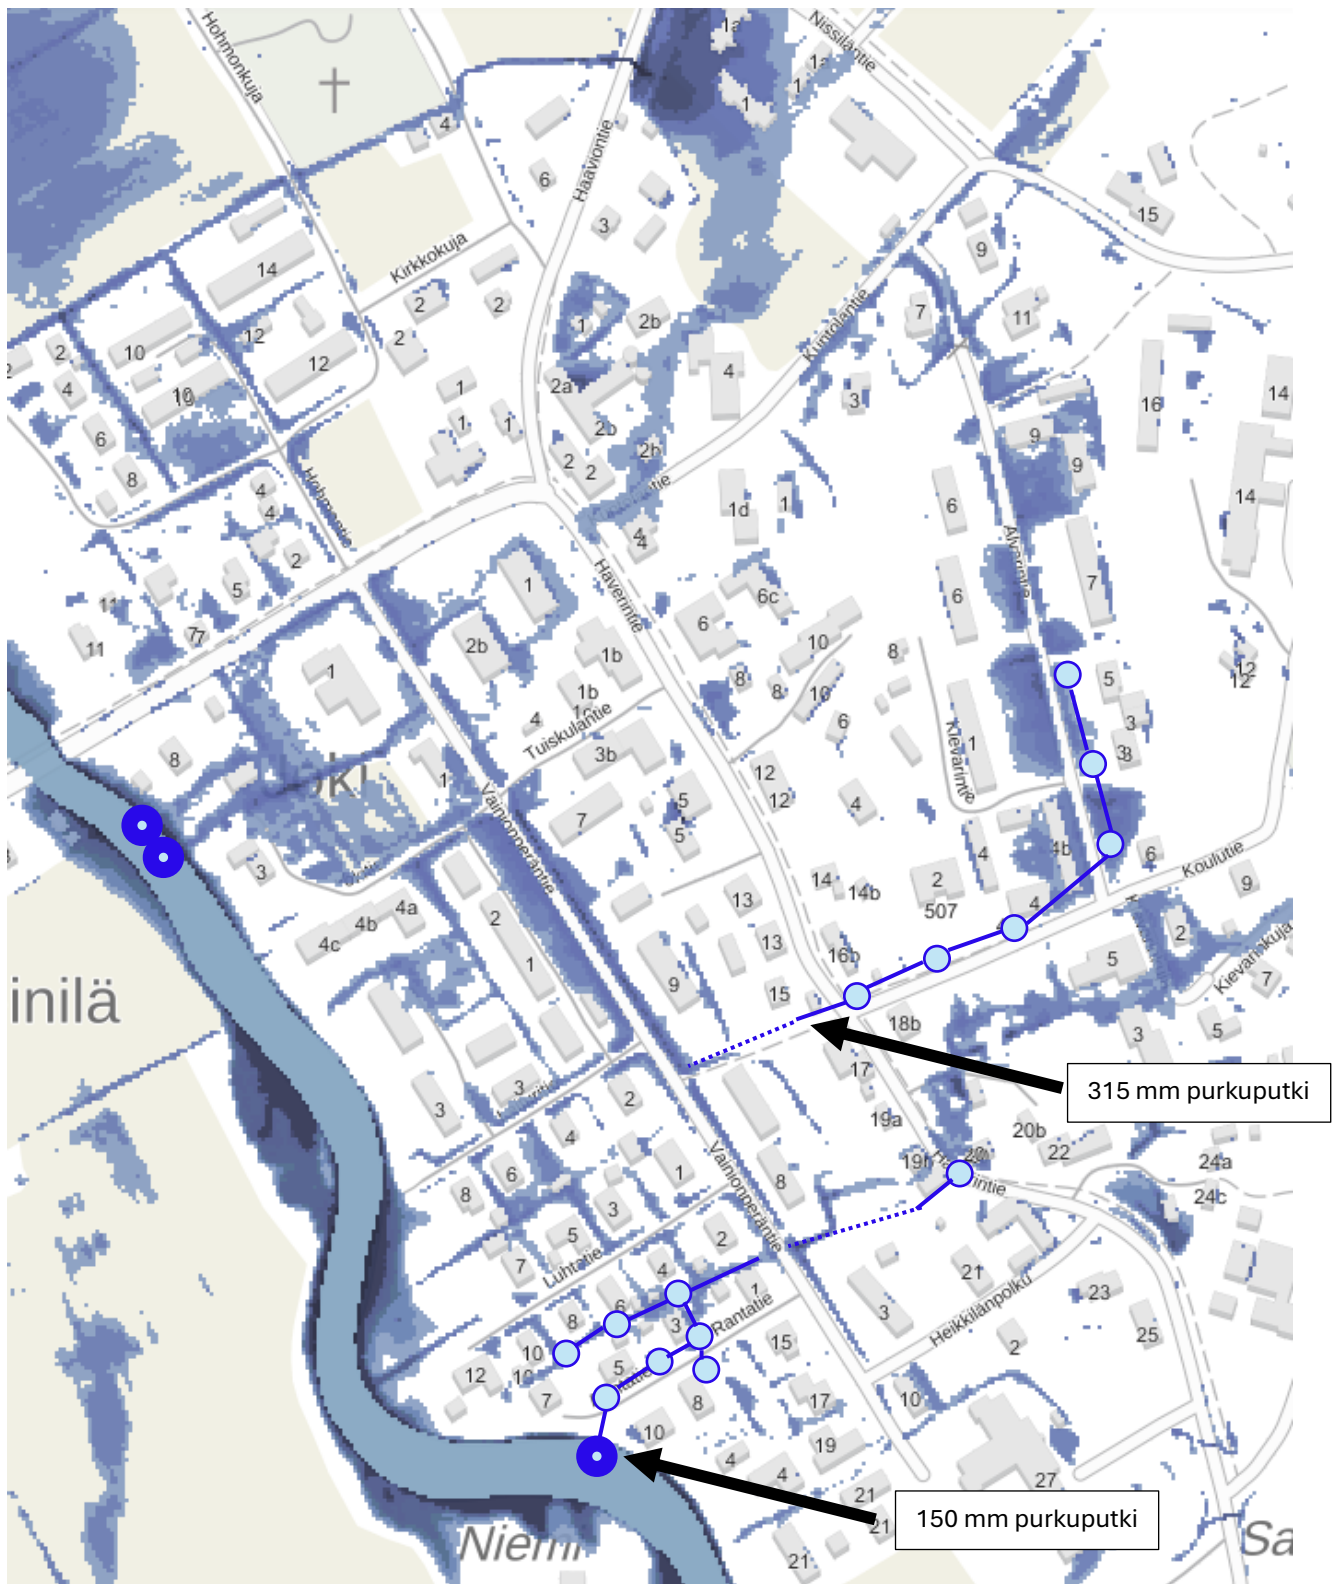
Seuraavan sivun kartassa (kuva 2) on käytetty pohjana tulvakeskuksen yleispiirteistä hulevesitulvakarttaa (liite 1), joka pohjaa pinnanmuotoihin ja korkeuseroihin. Kartasta saa kuvan veden luonnollisesta reitistä ja näkyvillä on selvästi esimerkiksi Rantatien ja Luhtatien välinen vanha oja, joka on alueen rakentamisen yhteydessä peitetty. Mallinnuksen mukaan ainoa reitti taajaman eteläpäädyn vesille purkautua jokeen on Rantatien hulevesijärjestelmän poisto. Avo-ojia syvempänä järjestelmänä hulevesikaivot myös keräävät ympäröivät vedet tehokkaasti, kuten on Rantatien 5 & 10 vesivahinkojen kautta todistettu. Hulevesitulvakarttaa on täydennetty hahmotelmalla kunnan hulevesikaivojen sijainneista ja yhteyksistä toisiinsa, mutta reittejä ei ole tarkistettu. Tämä tarjoaa käsityksen järjestelmässä kulkevasta suuresta vesimäärästä ja tarpeesta järjestelmän korjaustoimenpiteisiin.

Kuva 2. Yleispiirteinen hulevesitulvakartta 2024 ja kunnallinen hulevesijärjestelmä

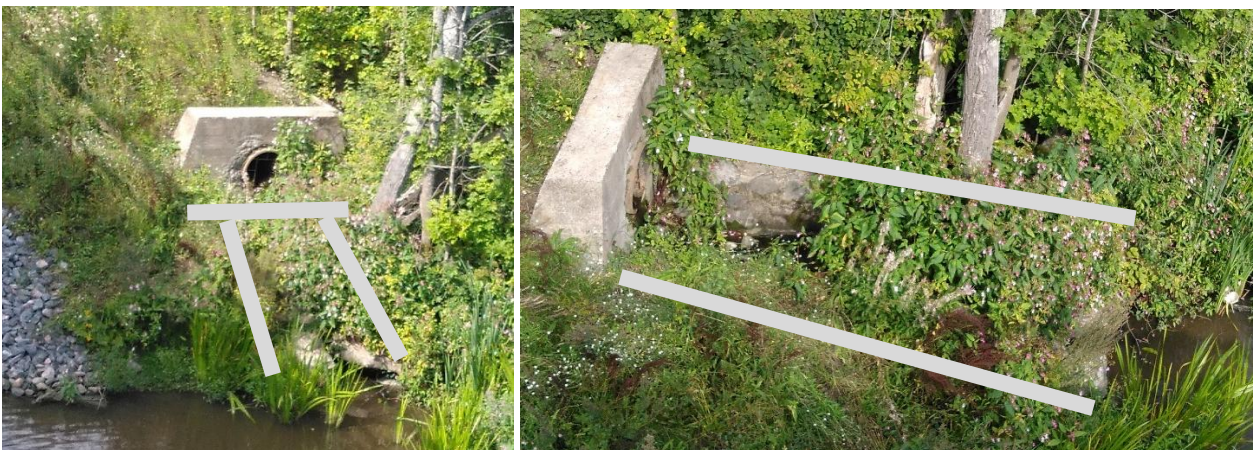
Kuva 3. Esimerkki hulevesipurkuputken betoniankkuroinnista joen törmään ja betoniuomasta jokeen. Kuva Turun Raunistulan sillalta.

Hulevesiputkilinja kaivojen 1 ja 3 väliltä katkaistaan (kuva 4) ja rakennetaan uusi hulevesikaivo tien toiselle puolelle, johon vedet johdetaan uudella putkella. Kohdasta puuttuu tällä hetkellä hulevesikaivo ja vettä kertyy kohtaan runsaasti sateella (S-L Vainio). Viimeiseksi kaivoksi ennen jokea tehdään uusi iso hulevesien kokoojakaivo 4, johon vedet johdetaan kaivosta 2. Kokoojakaivo varustetaan hälytysjärjestelmällä. Kiinteistön Rantatie 5:n hulevedet johdetaan vanhan hulevesikaivon 3 läpi putkea pitkin ja kaivoon asennetaan suljettava patoventtiili. Vedet johdetaan kaivoon 4, josta jokeen laskee iso 315 mm rumpuputki. Putkeen asennetaan saatto(sulanapito)kaapeli toimivuuden varmistamiseksi vuoden ympäri. Rumpuputkelle tehdään joen törmään betoniankkurointi ja vedet laskevat jokeen betoniuomaa pitkin (kuva 3). Näiden avulla minimoidaan mm. veden virtauksen ja jäiden vaikutuksen putkeen ja sen toimintaan. Viimeiseksi putken palaksi asennetaan kokonainen pitkä putki ja mahdolliset tarvittavat lyhyemmät putken palat sijoitetaan väliin lähemmäs kaivoa 4. Uusi linja rakennetaan toimintakuntoon ennen vanhan linjan poistoa. Kaivojen 1 ja 3 käytöstä poistetut putket irrotetaan ja reiät tukitaan asianmukaisesti betonilla. Tarvittavat savikatkokat tehdään Rantatie 5 kiinteistölle, jotta vesi ei pääse kiinteistön järjestelmiin hiekkaa pitkin.

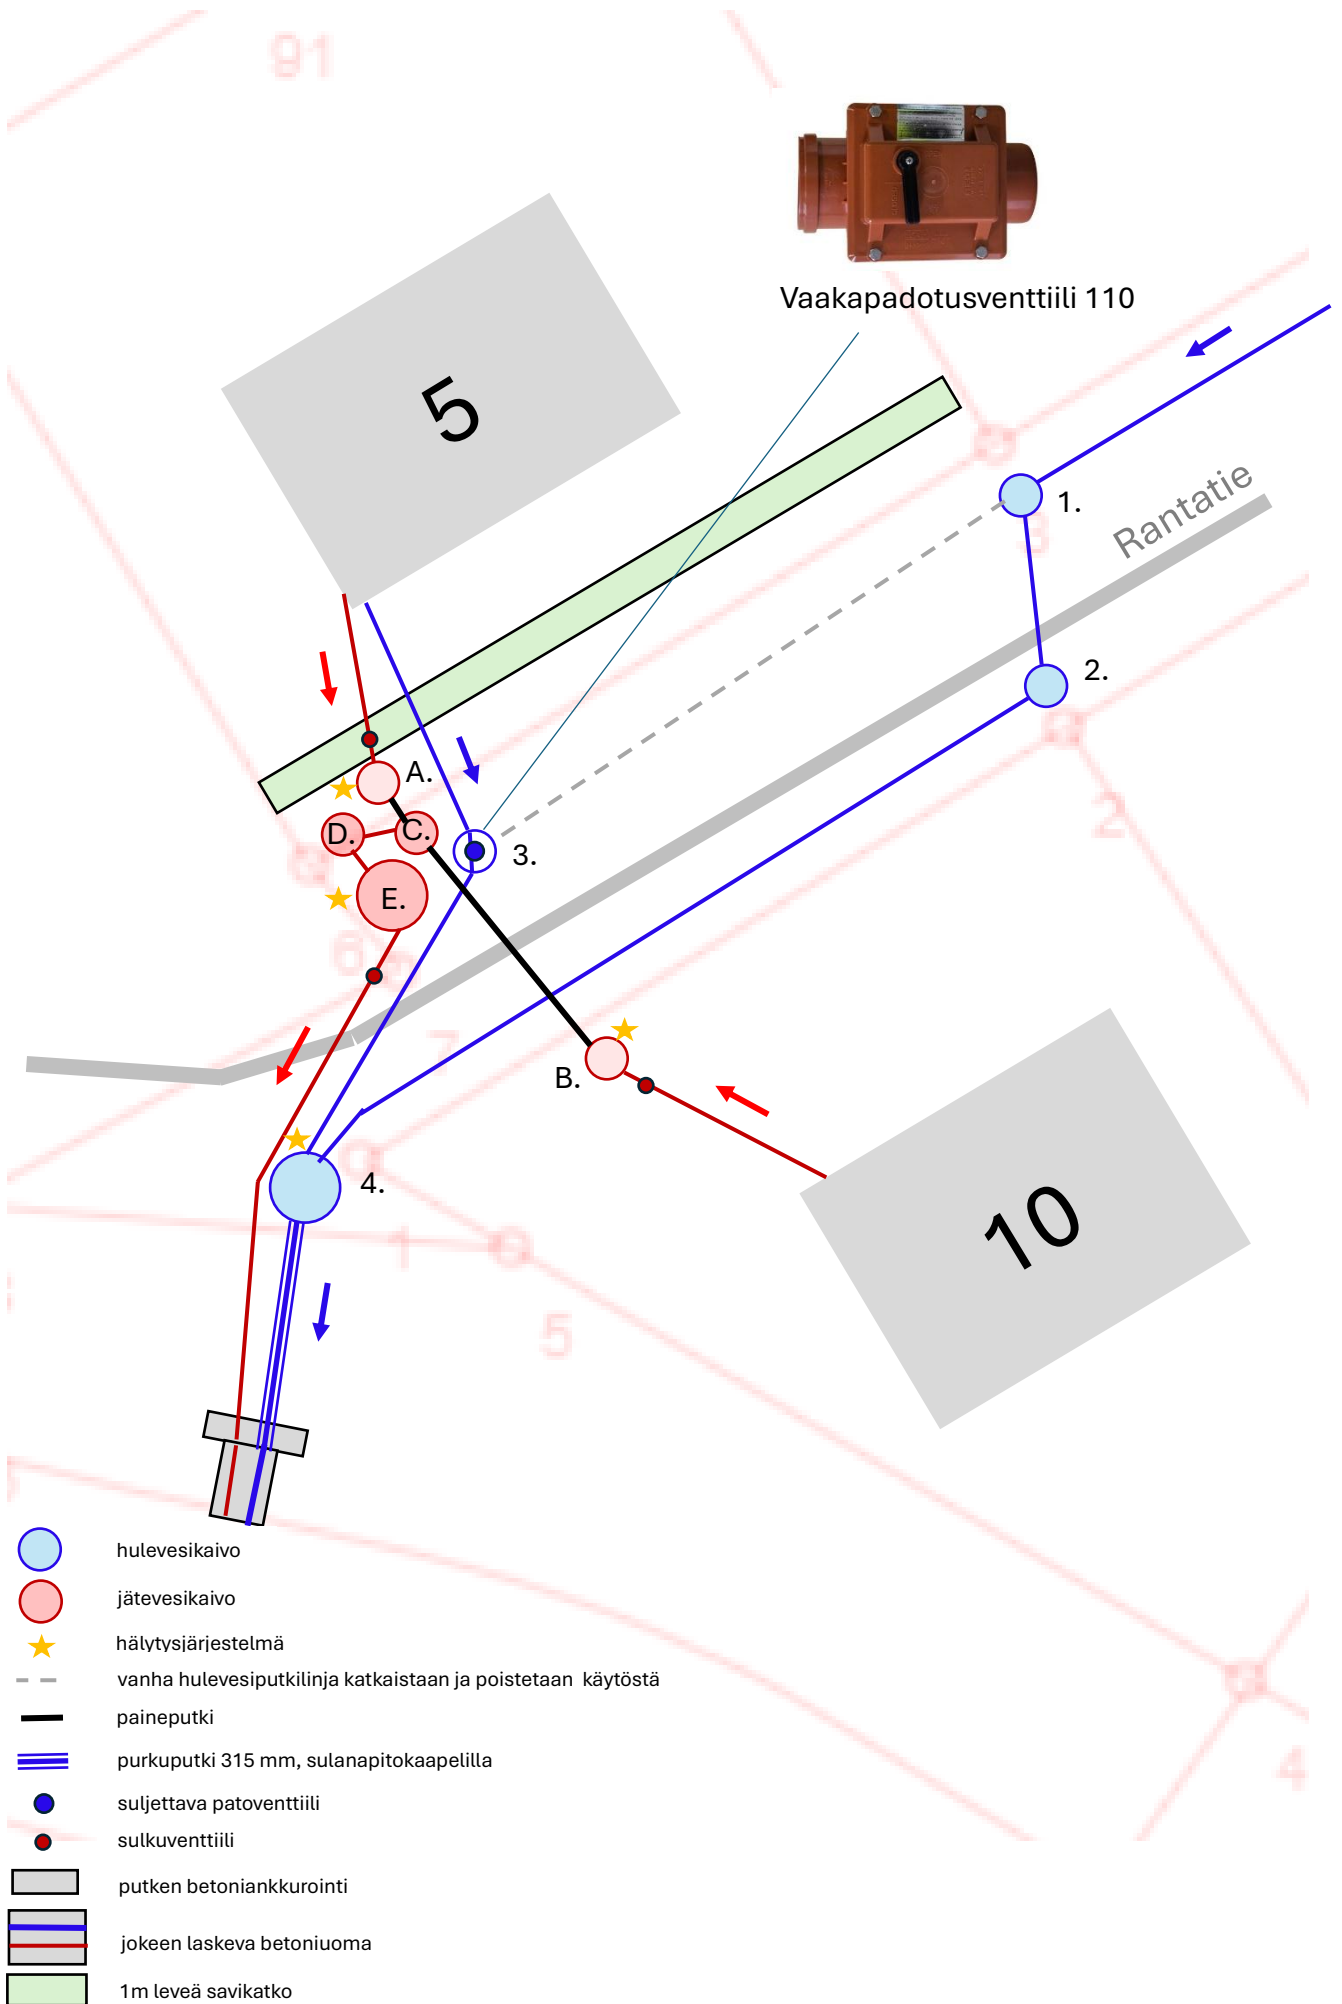
Kuva 4. Toimenpidesuunnitelma Rantatie 5 ja Rantatie 10.

Kiinteistöön Rantatie 5 asennetaan kiinteistökohtainen jäteveden pumppaamo (A). Jätevedet pumpataan paineputkea pitkin kunnan järjestelmään (C-E). Kaivo (kuva 5) varustetaan pumpulla, patoventtiilillä ja hälytysjärjestelmällä. Viemäriputkeen ennen kaivoa asennetaan sulkuventtiili, joka voidaan tarvittaessa manuaalisesti sulkea. Kiinteistöön Rantatie 10 asennetaan vastaava kiinteistökohtainen jäteveden pumppaamo (B) ja järjestelmä kuin Rantatie 5:een. Kaivon C käytöstä poistetut putket tulpataan asianmukaisesti ja kaivon D vanhan hulevesijärjestelmään yhteydessä olleen yhteysputken tulppaus tarkistetaan ja uusitaan tarvittaessa asianmukaiseksi. Tarvittavat savikatkot tehdään Rantatie 5 kiinteistölle johtaviin hiekkakäytäviin.

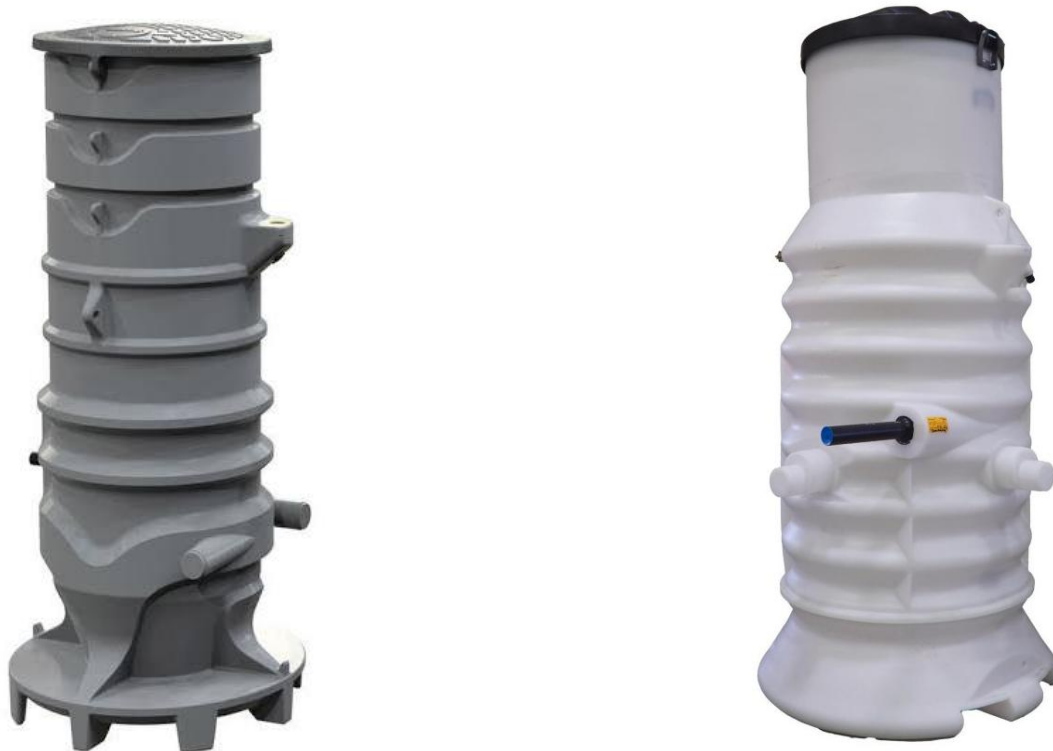
Kuva 5. Mahdolliset kiinteistöpumppaamot. Pumppaamo Grundfos Polar 9 (vas), Pyry 1000 kiinteistöpumppaamo (oik). Lisäksi tarvitaan korotuskauluksia.
