Kyrön kunnantalo Kuntoarvio  
Kosteus- ja sisäilmatekninen kuntotutkimus

Asiakirjatyyppi  
**Kuntoarvio**

Päivämäärä  
**18.9.2023**

# KYRÖN KUNNANTALO KUNTOARVIO

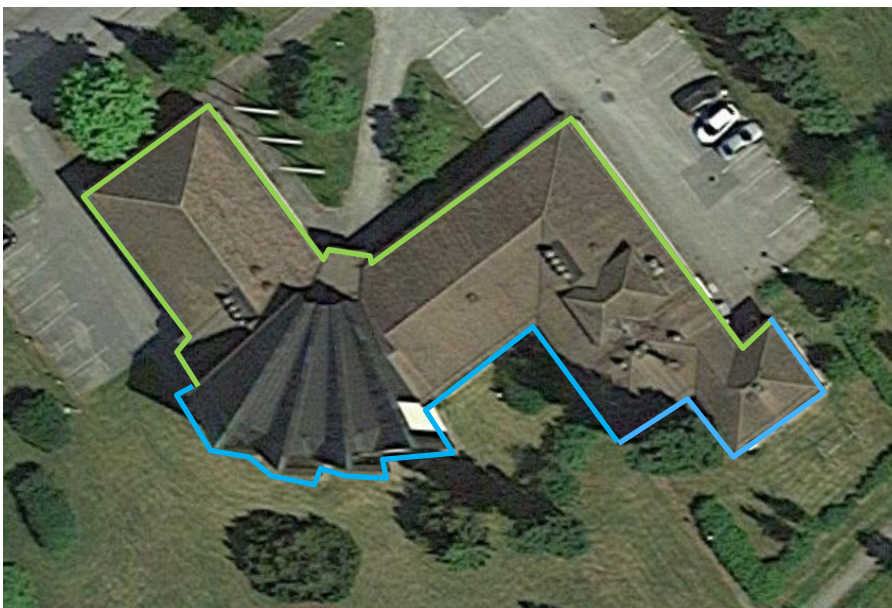
Rakennus sijaitsee tasaisella tontilla ja rakennuksen ympärillä ei havaittu pintamaiden kallistuksia. Rakennuksen vierustat ovat osittain asfaltoituja ja osittain sorastusta (kuva 2). Rakennuksen ulko-ovien ympäristöt ovat laatoitettuja. Rakennuksen ympärillä ei havaittu pintakallistusten puutteiden aiheuttamia ongelmia, kuten painumia tai lammikoitumisen jälkiä.

**Kuva 2** Kuvassa on esitetty erilaiset vierustäytöt. Vihreällä on esitetty asfaltoituidut ja sinisellä sorastetut.

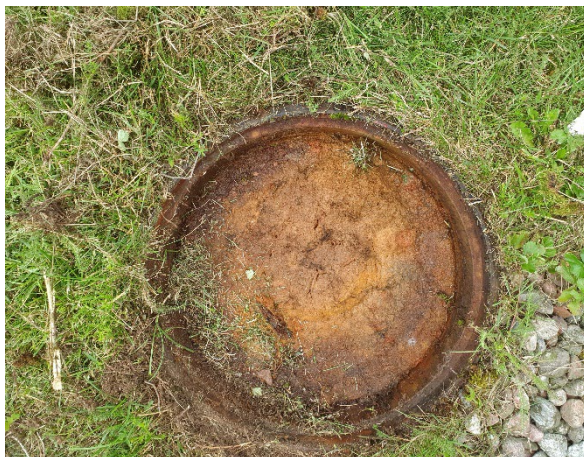
Salaojien toimintaa tarkastettiin pistokoeluoontoisesti rakennuksen eri puolilta salaojakaivojen tarkastusluukkuja avaamalla. Havaintojen perusteella kansia ei ole avattu / salaojien toimintaa ei ole tarkistettu useampaan vuoteen. Kaivojen kannet olivat osittain lähes maanpeitossa, välikannen päälle on päässyt kertymään runsaasti vettä ja epäpuhtauksia. Salaojakaivojen pohjalla, poistoputkien alapinnan alapuolella, on vettä ja salaojat kulkevat reilusti maanpinnan alapuolella. Putken alapinnan ja ympäröivän maanpinnan välinen etäisyys vaihteli 85-140 cm välillä. Salaojien vieressä havaittiin jonkin verran esimerkiksi juurakkoa ja putken päässä näkyi hiekkaa/maa-ainesta. Tarkastuskaivossa vedenpinta oli salaojaputkien alapintaa alempana.

**Kuva 3.** Tarkastusluukun alla olevan välikannen päällä oli runsaasti vettä ja epäpuhtauksia.

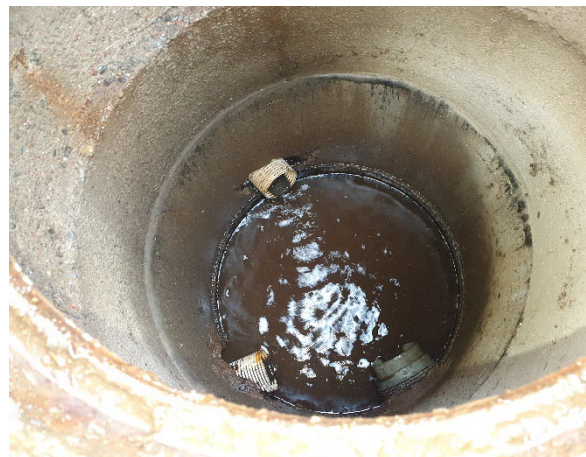
**Kuva 4.** Tarkastuskaivojen pohjalla on vettä, salaojaputkien alapinnan alapuolella.

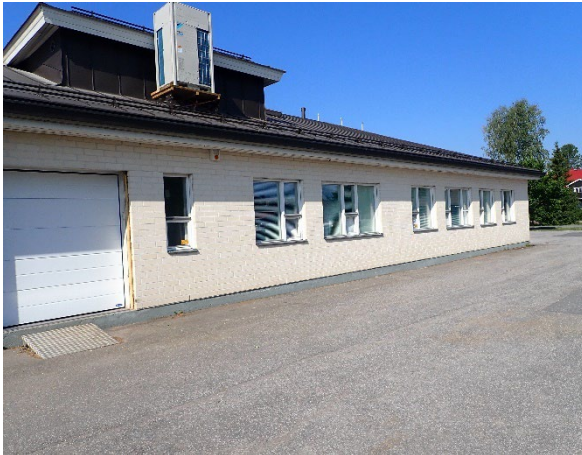
Rakennuksen ulkoseinät ovat pääsääntöisesti tiili-villa-tiilirakenteisia. Lämmöneristeenä on käytetty 150 mm mineraalivillaa. Rakennekuvan perusteella alimman tiilen ja sokkelin välissä on käytetty bitumihuopaa, mutta kohdekäynnillä bitumihuopaa ei rakenteessa havaitut. Alimman tiilirivin joka neljäs pystytiilisaumaus on jätetty auki rakenteen tuuletuksen vuoksi. Kohdekäynnillä tehtyjen havaintojen perusteella tiilen ja villaeristeen väliin jää n. 10-20 mm tuuletusväli. Julkisivun tiilisaumoissa havaittiin jonkin verran rakenteiden muodon muutosten aiheuttamia halkeamia. Tiilijulkisivun liikuntasaumakohdat on toteutettu rakennusaikakaudelle tyypilliseen tapaan ilman elastista saumaa. Avoimien saumojen kautta sadevedet pääsevät rakenteen villatilaan. Valtuustosalin ulkoseinät ovat puurunkoisia ja julkisivumateriaalina on kuparipelti.

**Kuva 14.** Rakennuksen ulkoseinät ovat pääsääntöisesti tiili-villa-tiili-rakenteisia.

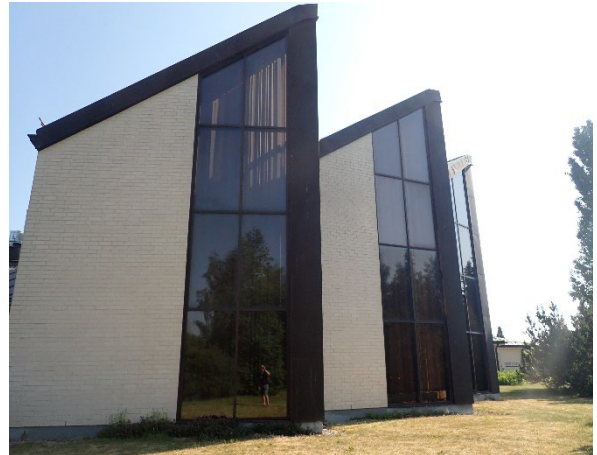
**Kuva 15.** Valtuustosalin ulkoseinät ovat puurakenteisia ja julkisivut ovat tiiltä sekä kupariverhoilua.

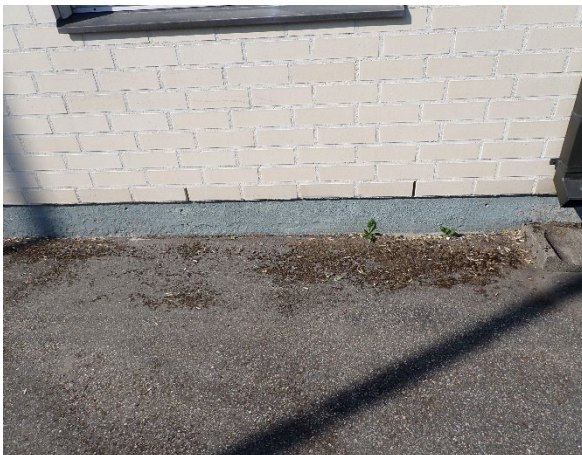
**Kuva 16.** Alimman kerroksen joka neljäs pystysauma on jätetty auki.

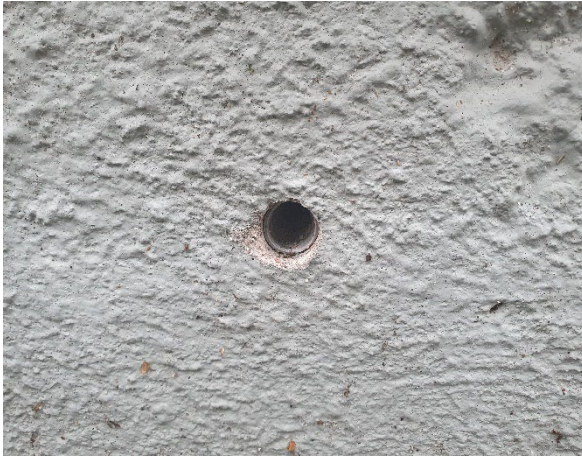
Rakennuksen sokkeli on lähtötietojen perusteella betonirakenteinen. Sokkelissa havaittiin muutaman metrin välein olevia pieniä tuuletusputkia. Lämmöneristeenä on käytetty 125 mm paksua EPS-eristettä. Sokkelin ulkopinta on maalattu. Maalipinnassa havaittiin jonkin verran maalin irtoilut. Maalia on irronnut etenkin syöksytorvien poistoputkien kohdilla, jotka sijaitsevat

**Kuva 18.** Sokkelissa havaittiin pieniä tuuletusputkia.

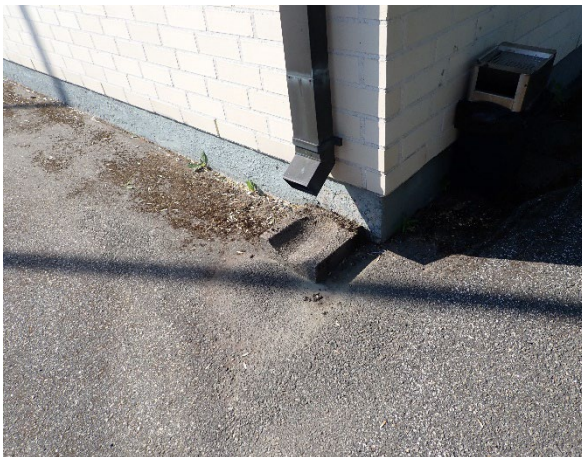
lähellä sokkeliä. Kattosadevedet rasittavat sokkelirakennetta. Sokkelissa ei ole käytetty ulkopuolista vedeneristettä. Tutkimusten yhteydessä sokkelin vieressä olevaa sorastusta kaivettiin n. 10 cm syvyyteen saakka. Sorastuksen alla havaittiin rakennusmuovi ja sen alla rakennuskuvien mukainen EPS-lämmöneriste.

**Kuva 20.** Kattosadevedet rasittavat sokkeleita.

- tiilijulkisivussa todettiin paikallisia vaurioita ja liittymien epätiiveyskohtia (KL3)
- sokkelirakenteissa todettiin vaurioita (KL3)
- suositellaan tiilijulkisivun paikallisten vaurioiden korjaamista sekä sokkelirakenteen tarkempaa tutkimusta ja korjaamista (1...5 vuoden kuluessa, 15-20 000€)

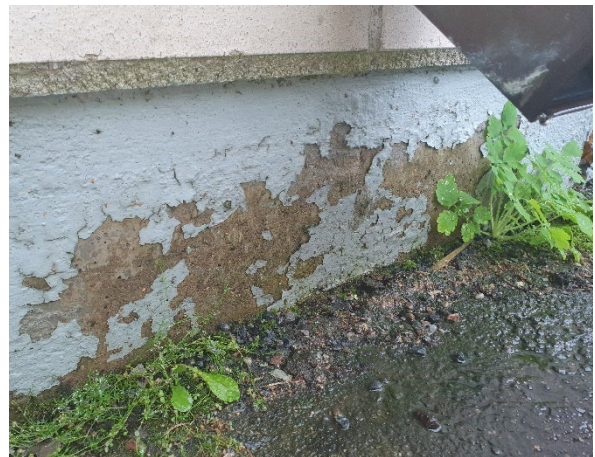
**Kuva 21.** Kattosadevedet rasittavat sokkeleita.

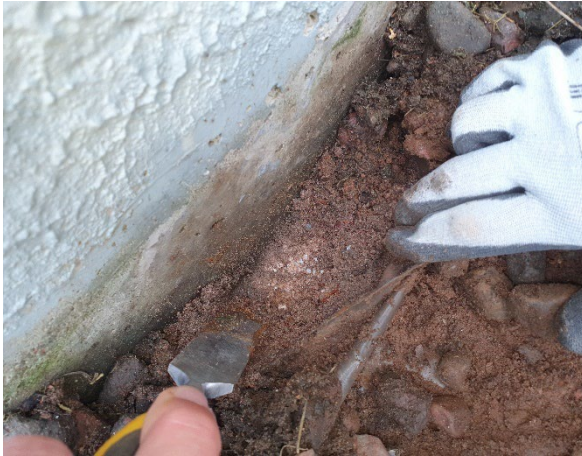
**Kuva 22.** Sorastuksen alla havaittiin rakennusmuovi ja routasuojan lämmöneriste.

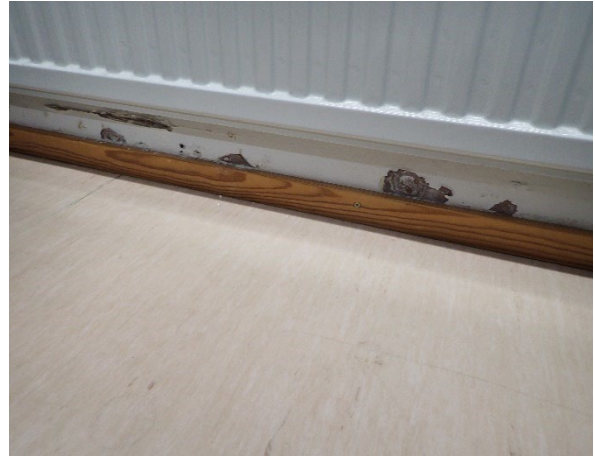
Sisäpuolen seinien alaosissa havaittiin muutamia kosteuden aiheuttamia korjaamattomia vaurioita. Vaurioita havaittiin mm. yhden toimistotilan ulkoseinän alaosassa (tasoite irtoaa) ja valtuustosalin seinän alaosassa havaittiin kalkkihärmettä.

**Kuva 23.** Seinän alaosassa havaittiin maalipinnan hilseilyä.

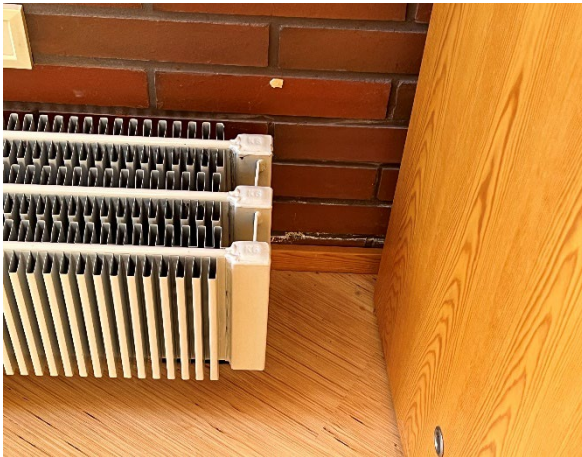
**Kuva 24.** Valtuustosalin seinän alaosassa havaittiin kalkkihärmettä.

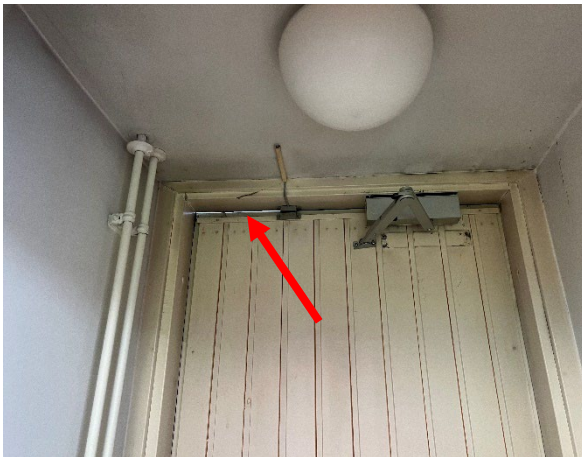
Rakennuksen isommat ovet ovat alumiiniovia ja pienemmät ovet ovat puuvia. Autotallin ovi on uusittu kesällä 2023 teräslamellioveksi, jonka välissä on polyuretaania lämmöneristeenä. Lisäksi on uusittu vanhan asunnon ulko-ovi. Muut ovet ovat alkuperäisiä. Puuvien maalipinta on paikoin heikkokuntoinen ja ovien tiiveyksissä havaittiin merkittävää epätiiveyttä.

**Kuva 27.** Puuovissa havaittiin merkittävää epätiiveyttä.

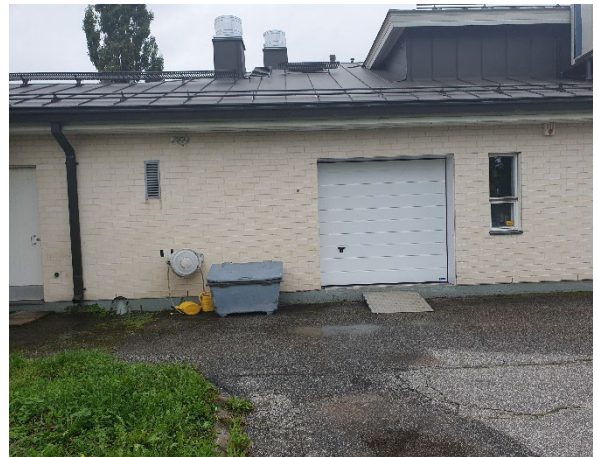
**Kuva 28.** Autotallin ovi on uusittu kesällä 2023.

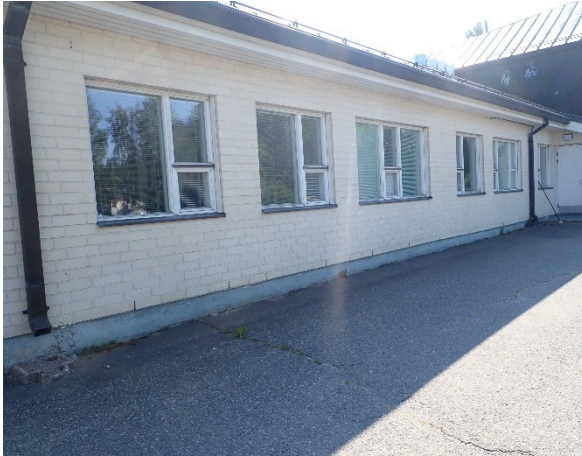
**Kuva 29.** Rakennuksen ikkunat ovat käytäväosilla alkuperäisiä puuikkunoita.

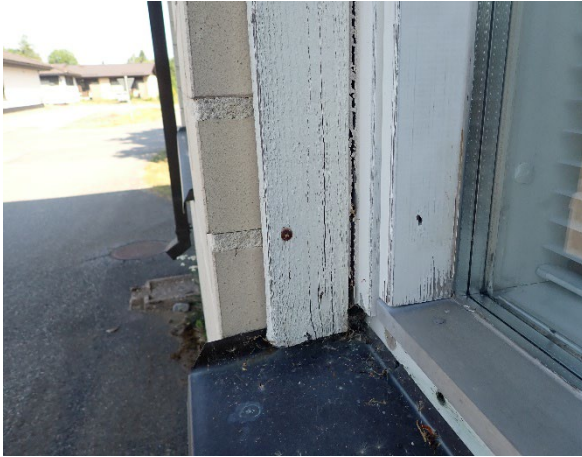
Rakennuksen toimistosiiptien ikkunat ovat alkuperäisiä puuikkunoita. Ikkunoiden ulkopuolisten puurakenteiden maalipinnat ovat heikkokuntoisia ja ikkunoiden liittymät ulkoseiniin ovat epätiivit. Epätiiveyttä havaittiin sekä sisä- että ulkopuolen liittymissä. Ikkunoiden vesipeltien kaadot ovat heikot ja paikoin kaato on rakennukseen päin. Valtuustosalin ikkunat ovat alkuperäisiä metalliikkunoita. Ikkunoiden toimivuuden tarkasteluissa todettiin puutteita, kuten epätiiveyksiä ja käyntiongelmia.

**Kuva 31.** Puuikkunoiden maalipinta on heikko ja ikkunan liittymät ovat epätiivit.

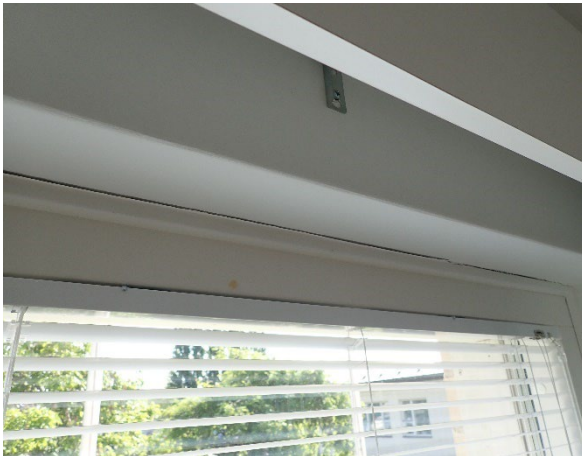
**Kuva 33.** Ikkunoiden liittymät ulkoseiniin ovat epätiivit.

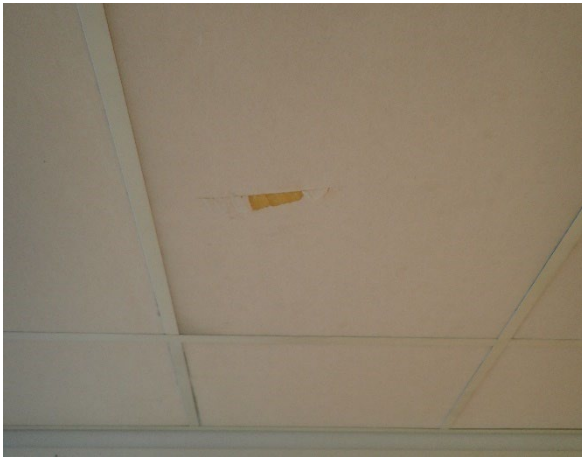
Akustiikkalevyt ovat todennäköisesti alkuperäisiä. Levyissä havaittiin tummentumaa, rikkinäisiä pintoja, leikattuja pintoja ja kosteuden aiheuttamia vaurioita. Käytävien alaslaskettujen kattojen yläpuolella kulkee talotekniikkaa. Alaslasketun katon yläpuolella on runsaasti pinnoittamatonta villaa esimerkiksi putkieristeinä. Valtuustosalin yläpohjassa oleva puulevy on saadun tiedon mukaan pudonnut kesällä 2022, jonka jälkeen puulevyjen saumakohtiin on asennettu puurimat.

**Kuva 37.** Akustiikkalevyissä havaittiin rikkiäisiä pintoja.

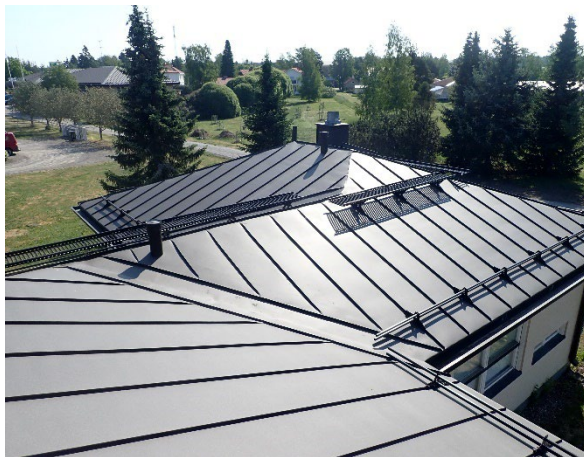
Toimistosiipien vesikatot on uusittu 2022. Korjaustöissä vanhat kattotiilet on korvattu konesaumattulla peltikatteella ja samalla on uusittu ruoteet ja aluskate. Vesikatto on harjakattainen ja vesikaton ilmatila tuulettuu räystäslaudoitusten ja katon harjalle asennettujen alipainetuulettimien kautta. Valtuustosalin ja pääoven kohdalla katemateriaalina on kupari. Vesikattojen vedenpoisto on järjestetty vesikourujen ja syöksytovien avulla. Syöksytovien alla oleva poistoputki on ohjattu lähelle talon sokkeliä ja kattovedet rasittavat sokkeleita.

**Kuva 45.** Toimistosiipien katon on uusittu peltikatteiseksi vuonna 2022.

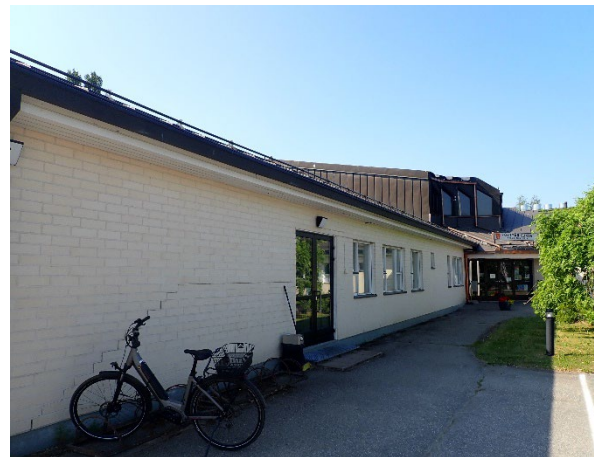
**Kuva 46.** Valtuustosalin katto on kuparirakenteinen.

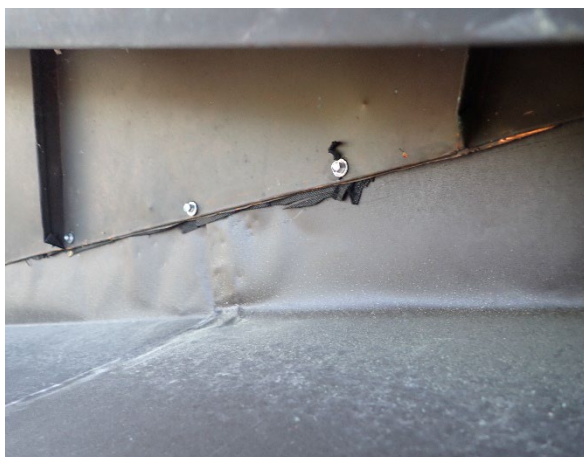
Konesaumattu vesikatto on hyväkuntoinen. Katolla kulkee kulkusillat tarkastusluukuille ja huoltoa vaativille laitteille ja räystäillä on lumiesteet. Tarkastusluukuissa ei ole suunnitelmien mukaista avauslaitetta, ketjua tai saranaa. Osa tarkastusluukuista sijaitsee kulkusiltojen alapuolella. Kuparikaton ja konesaumakaton välissä havaittiin irroituskäistä, joka estää metalliparien syntymisen. Saadun tiedon mukaan kuparikatto on vuotanut useamman kerran. Kuparikaton tekninen käyttöikä on 70-100 vuotta, mutta esimerkiksi rakenteiden liitoksissa ja taitteissa saattaa tapahtua rakenteiden elämistä, jolloin vuotokohdat ovat mahdollisia. Kattovuodot lyhentävät vesikatteen teknistä käyttöikää.

**Kuva 47.** Kuparikaton ja uuden peltikatteen välissä havaittiin solumuovinauha.

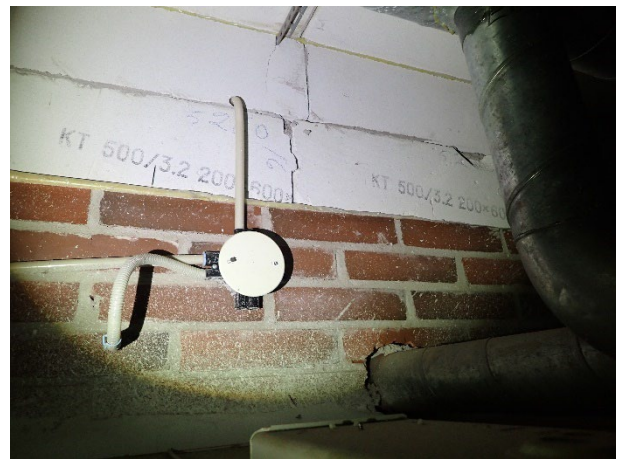
Tiiliseinien pinnat ovat tasoitettu ja maalattu. Käytävillä olevien tiiliseinien tasoite ja maali jatkuvat hieman alaslasketun katon yläpuolelle. Yläpuolinen tiiliseinä jatkuu noin 300-400 mm alakaton yläpuolelle, josta tiilirakenne jatkuu harkkorakenteisena yläpohjaan saakka. Havaintojen perusteella harkkojen väleissä on käytetty muovitettua mineraalivillaa. Käytävän väliseinissä havaittiin jonkin verran halkeilua.

**Kuva 49.** Väliseinien yläosat ovat harkkorakenteisia.

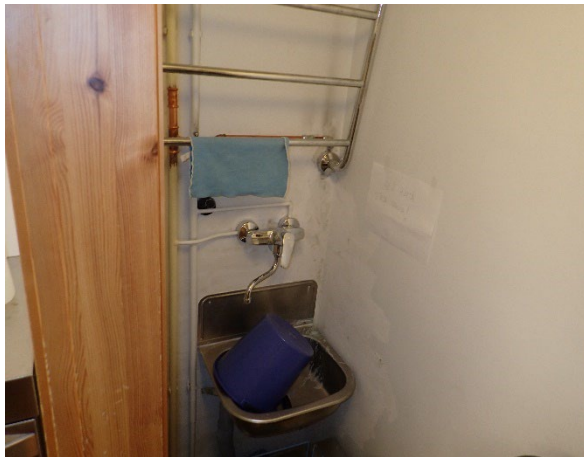
Aulassa sijaitsevan inva-wc:n vieressä olevan seinän alaosa on puhdistettu tiilipinnalle seinän toisella puolella olevan siivousskomeron vesivahingon vuoksi. Siivousskomeroon kulku tapahtuu keittiön kautta ja siivousskomeron ja keittiön välinen seinä on levyrakenteinen ja keittiön jalkalistat ovat puisia. Keittiön puolella seinän vieressä sijaitsee mm. astianpesukone. Havaintojen perusteella seinän alaosissa havaittiin kosteuden aiheuttamia vaurioita. Lisäksi rakennuksessa havaittiin yksittäisiä tasoitteiden irtoiluja ja muutamia kattovuodoista aiheutuneita kohonneita lukemia pintakosteuskartoituksessa, joiden vaurioalue jatkuu väliseiniin saakka. Kattojen vauriot on käsitelty kohdassa 6. Lisätutkimukset.

**Kuva 52.** Seinän toisella puolella olevassa siivouskokerossa on havaittu vesivahinko, joka on jo korjattu.

- väliseinärakenteet ovat hyväkuntoisia, yksittäistä kosteusvauriota lukuun ottamatta (KL4)
- suositellaan kosteusvaurioalueen laajuuden määrittäminen ja korjaustoimenpiteiden suorittaminen (1 vuoden kuluessa, 10 000€)

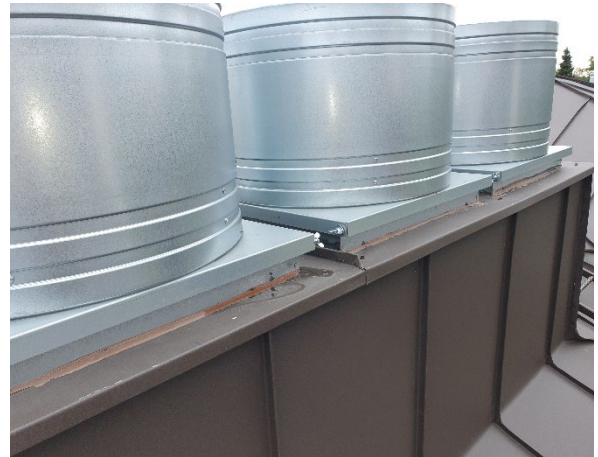
**Kuva 62.** Vesikatolla vastaavassa kohdassa sijaitsee poistoilmapuhaltimia.

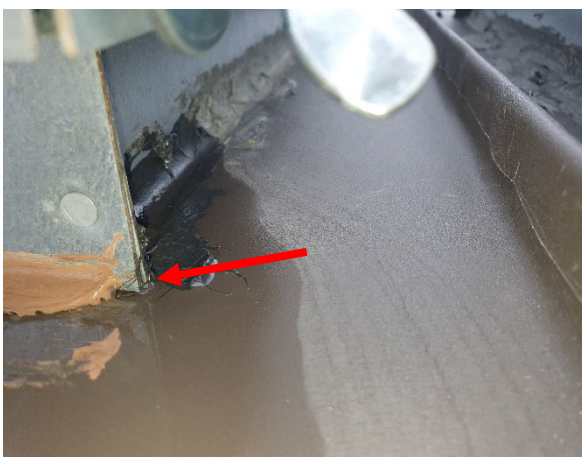
**Kuva 63.** Puhaltimien ja pellitysten liitoksissa havaittiin useita epätiivittä liitoksia.

Tutkimustulosten perusteella vesikatolla olevien poistoilmahuuhtimien epätiiviyden liitosten kautta pääsevä vesi kastelee arkistotilan kevytbetoni-lankkuja. Kastuneilla rakenteilla on kuitenkin vain vähäinen merkitys arkiston sisäilman suhteelliseen kosteuteen. Suositeltavana toimenpiteenä on epätiiviyden liitosten tiivistäminen ja kevytbetoni-lankkujen vaurioituneiden alueiden

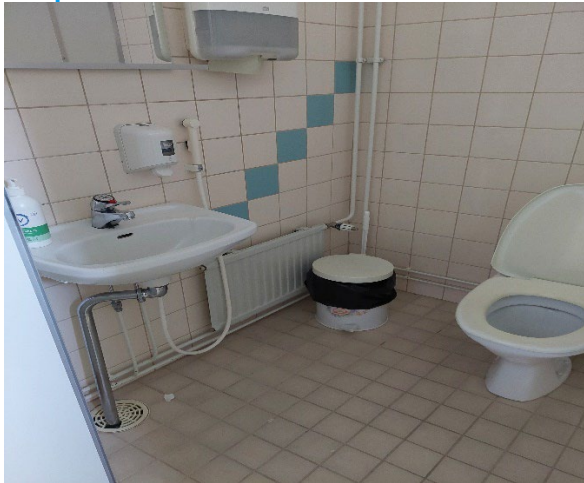
**Kuva 5, WC vesijohdot kupariputkia. Vesikalusteet alkuperäisiä.**

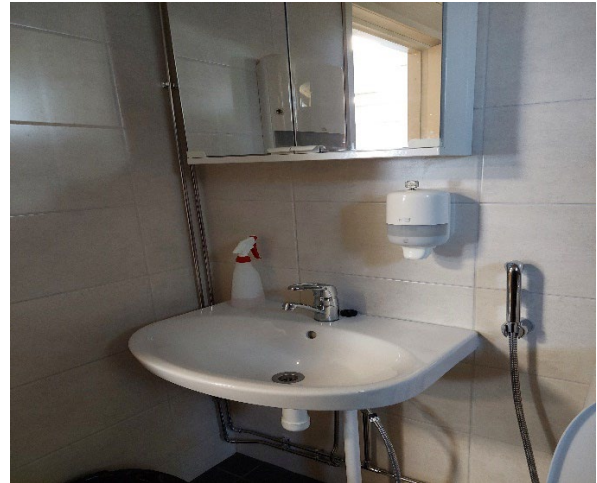
**Kuva 6. Asunnossa tehty remontti ja putket ja vesikalusteet uusittu.**
