Kyrön kunnantalo Kuntoarvio  
Kosteus- ja sisäilmatekninen kuntotutkimus

Asiakirjatyyppi  
**Kuntoarvio**

Päivämäärä  
**18.9.2023**

# KYRÖN KUNNANTALO KUNTOARVIO

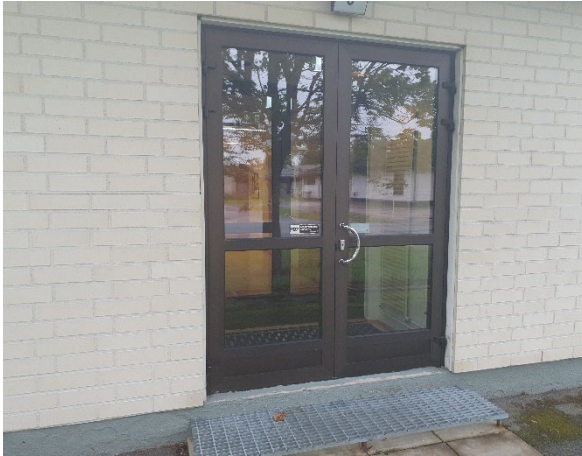
**Kuva 25.** Metalliset pääovet ovat alkuperäisiä.

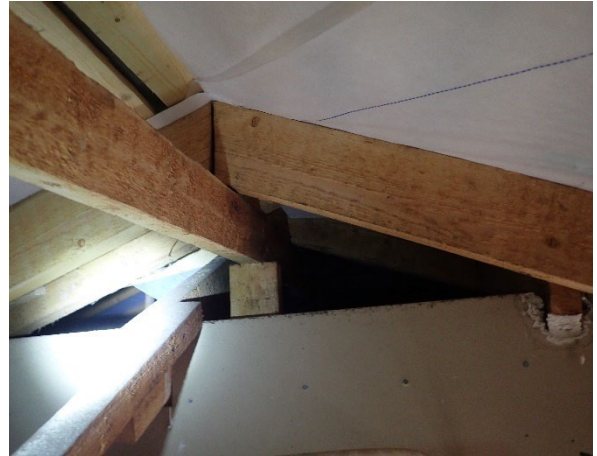
Yläpohjatilaa tarkasteltiin kahden eri osaston kautta eri puolilta rakennusta. Aluskate on asennettu rakenteeseen korjaustyön rakennekuvan ohjeistuksesta (roikkuvana) poiketen melko kireälle. Yläpohjatilassa havaittiin jonkin verran sinne kuulumatonta rakennusjätettä. Tilaajan teettämien lisätutkimusten yhteydessä havaittiin yhdessä kattotuolissa kosteuden aiheuttamia vaurioita. Lisätutkimusten havainnot on käsitelty luvussa 6. Lisätutkimukset.

**Kuva 36.** Aluskate on asennettu melko kireälle.

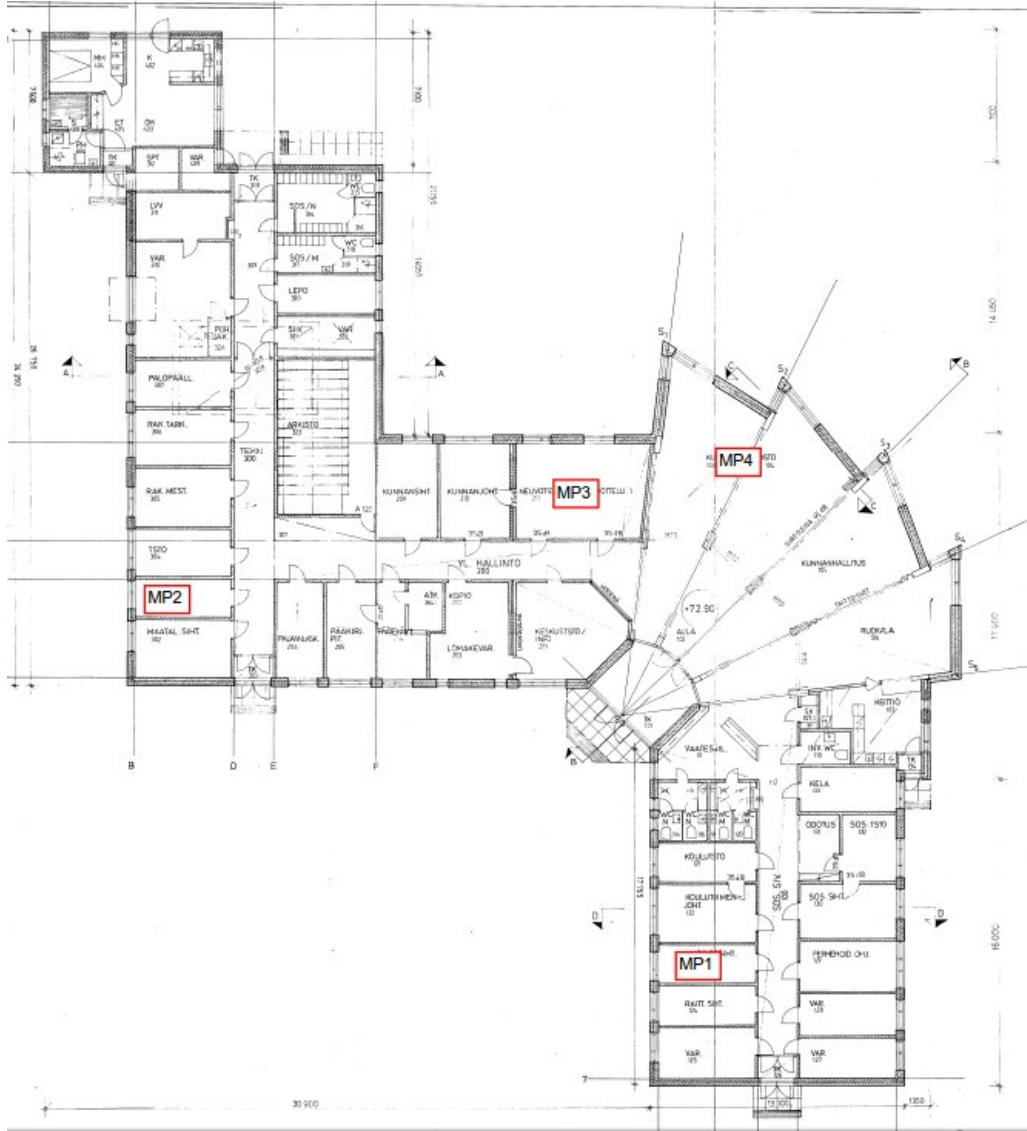
**Kuva 58.** Pohjakuvaan on merkitty mittauspisteet.

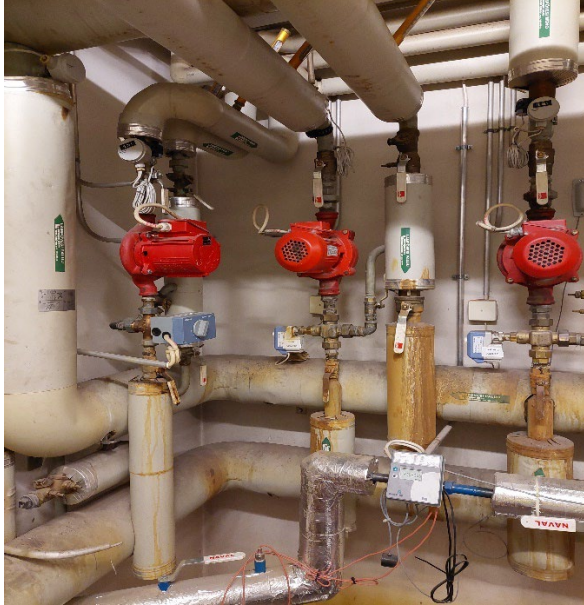
**Kuva 2. Käyttövesi pumppuryhmät ja varaaja.**

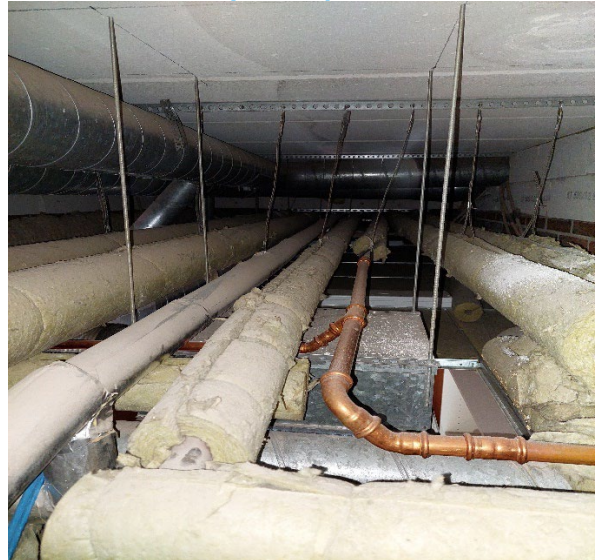
**Kuva 4. Uusittu käyttövesiputkea.**

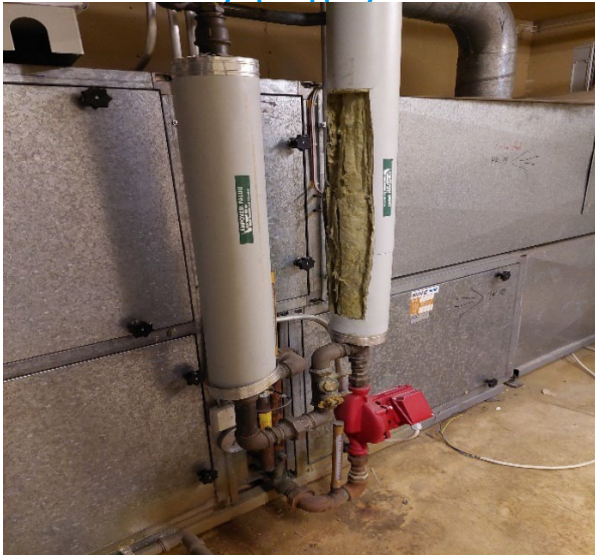
**Kuva 7. IV-lämmitys pumppuryhmä toimiston kone**

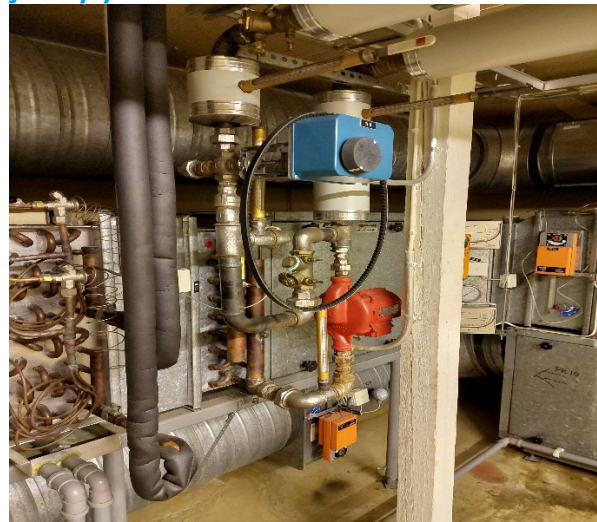
**Kuva 8. Valtuustosalin IV-koneen lämmitys ja jäähdytys**

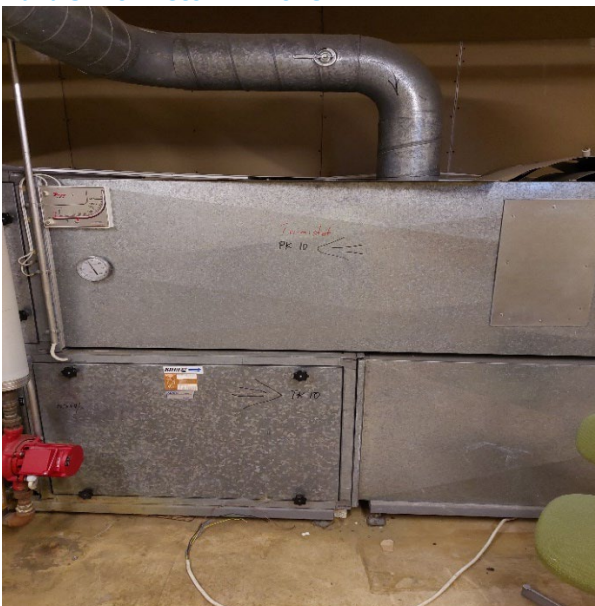
**Kuva 9. Toimiston IV-kone**

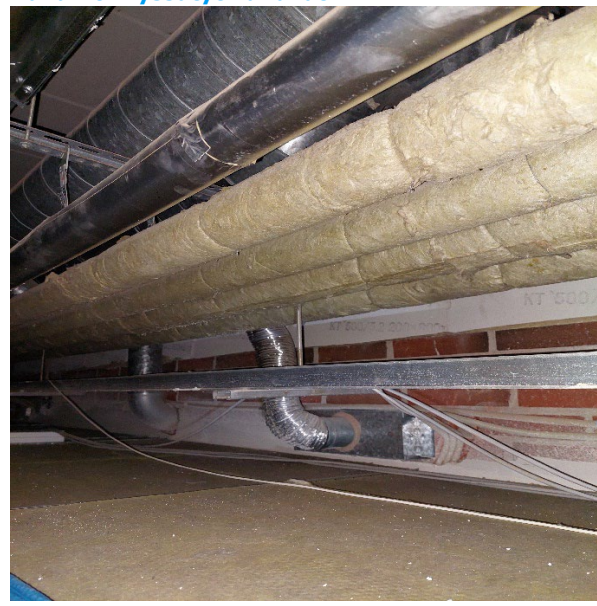
**Kuva 10. Tyssätyt kanavat**
